SOUPIS NEDOSTATKŮ

STAVEBNĚ-TECHNICKÝ PRŮZKUM:

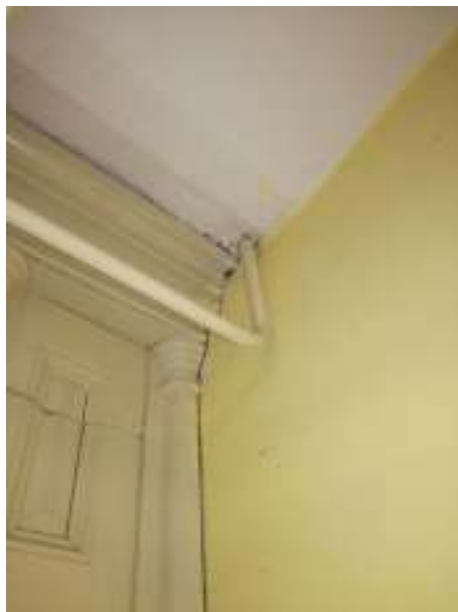
01 - V MÍSTĚ PROSTUPU SVISL. VEDENÍ VYTÁPĚNÍ VE STROP. KCI DOCHÁZÍ K ODPADÁVÁNÍ OMÍTKY

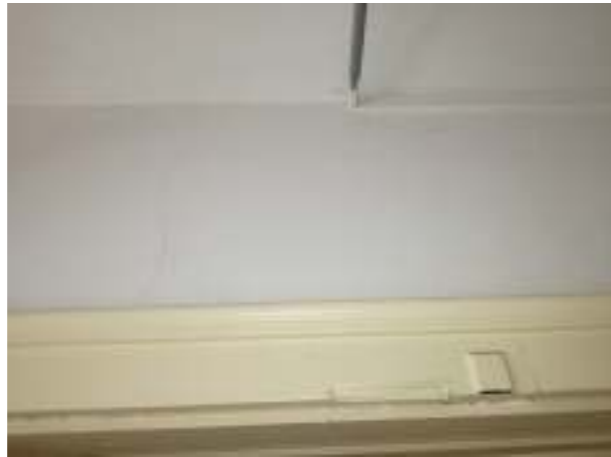
02 - PRASKLINY V OMÍTCE V NADPARŽÍ

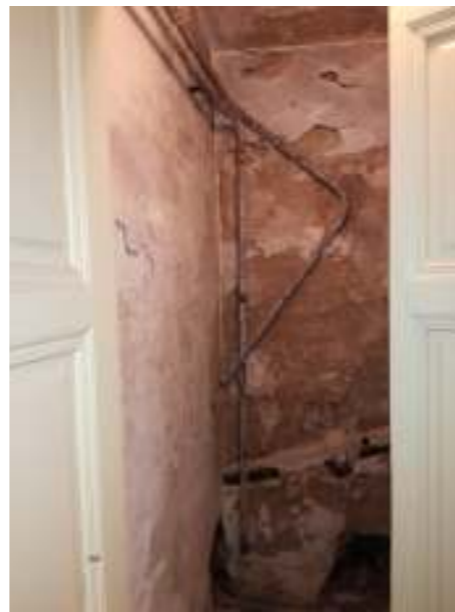
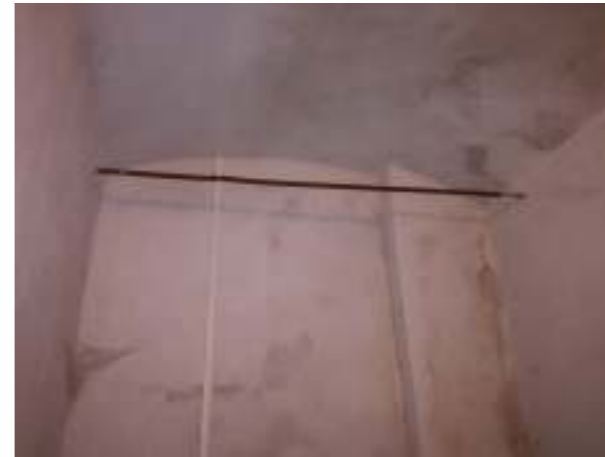
03, 04 - VÝSKYT VLHKOSTI V CELÉ MÍSTNOSTI, ZPŮSOBENO ABSENCÍ HYDROIZOLACE SKLEPNÍCH PROSTOR (ZA TOUTO MÍSTNOSTÍ SE NACHÁZÍ ZAZDĚNÉ SKLEPNÍ PROSTORY), ODPADÁVÁJÍCÍ OMÍTKA

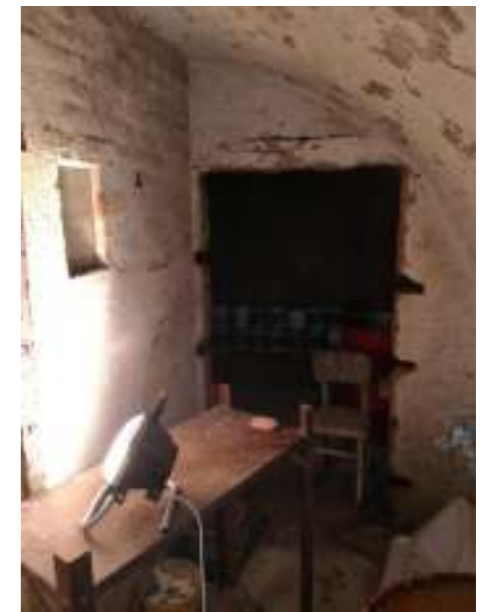
05 - VÝSKYT VLHKOSTI V CELÉ MÍSTNOSTI, ZPŮSOBENO ABSENCÍ HYDROIZOLACE SKLEPNÍCH PROSTOR, ROZPADAJÍCÍ ČÁSTI PŘEKLADŮ V NENOSNÉM ZDIVU

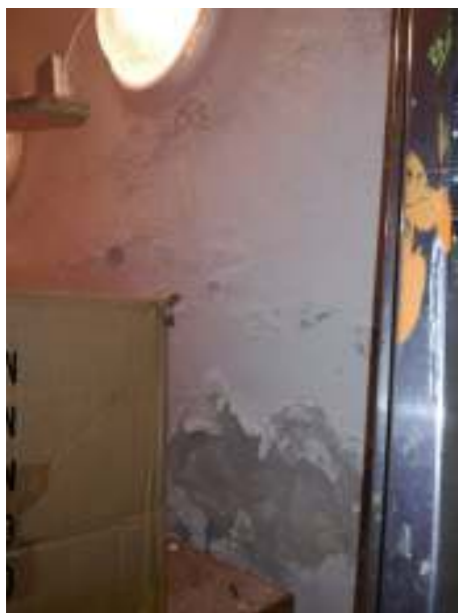
06 - VLHKOST VE ZDIVU, ODPADÁVÁJÍCÍ ČÁSTI VÝMALBY

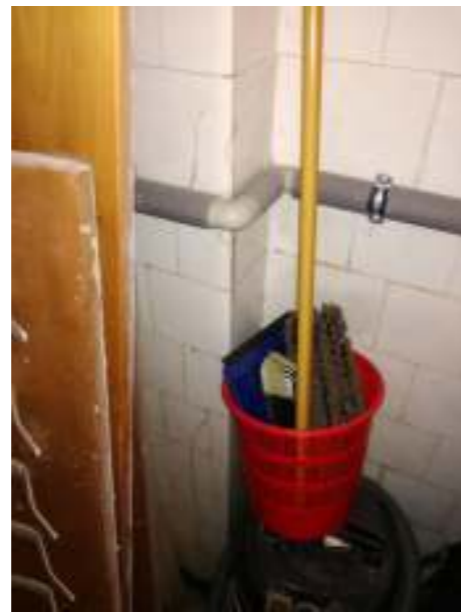
07 - POPRASKANÉ KER. OBKLADY

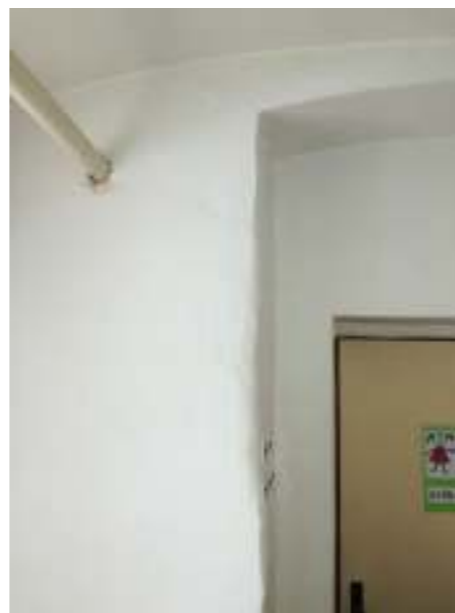
10 - NEROVNOST OMÍTEK

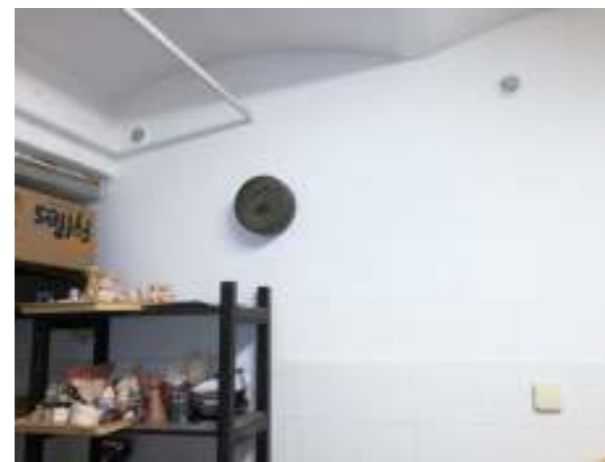
11 - PLÍSEŇ NA SDK PŘEDSTĚNĚ (ZA TOUTO MÍSTNOSTÍ NEIZOLOVANÁ SKLEPNÍ ČÁST)

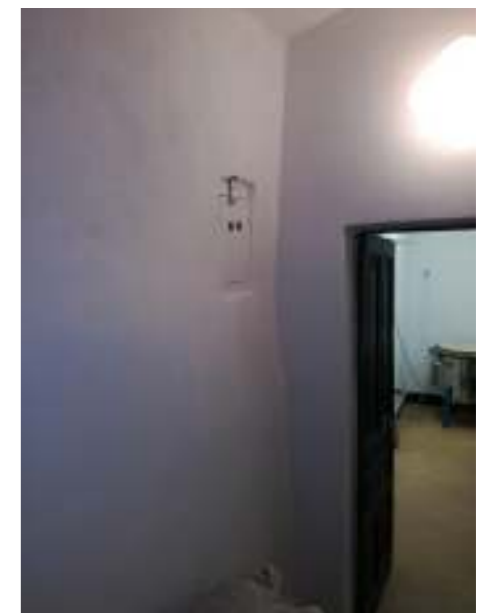
12 - NEROVNÉ VYZDĚNÍ STĚNY, A TAKÉ NEROVNÉ PROVEDENÍ OMÍTEK

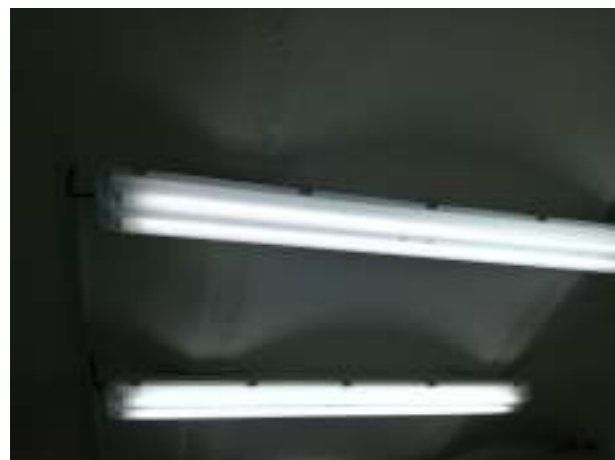
13 - PROSTUP KOROCE OCELNOSNIKŮ PŘES VÝMALBU

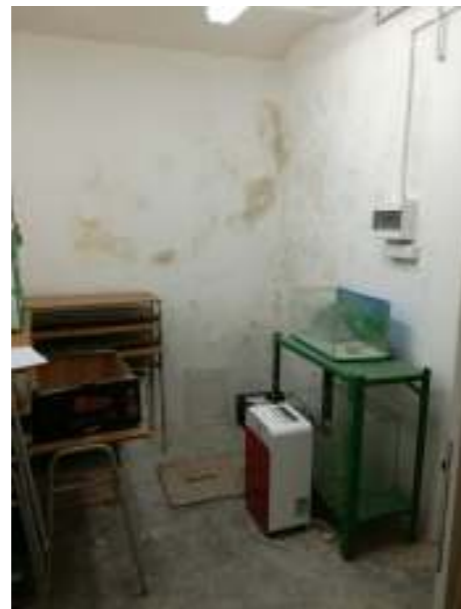
14 - VLHKOST, PRASKLINY V OMÍTCE

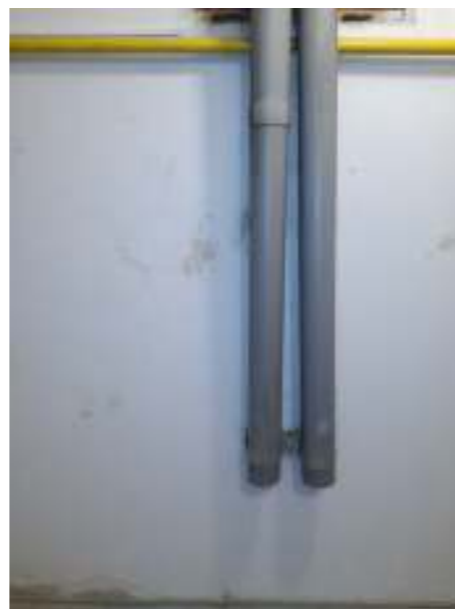
15 - ODLUPOVÁNÍ VÝMALBY, PLÍSEŇ NA STĚNÁCH

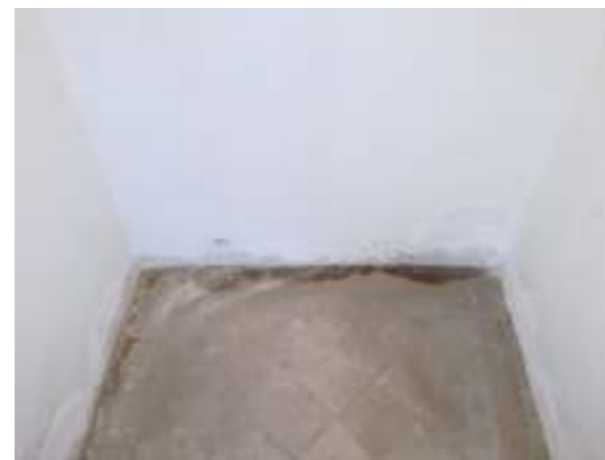
16 - VLHKOST VE SPODNÍ ČÁSTI STĚNY, SRÁŽJÍCÍ VODA NA PODLAZE

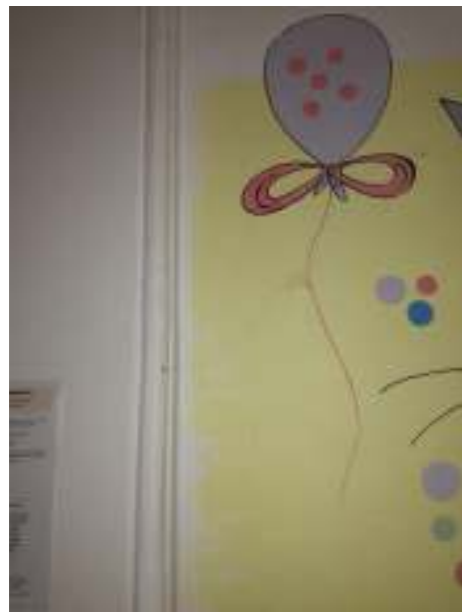
01 - PRASKLINY VE VÝMALBĚ

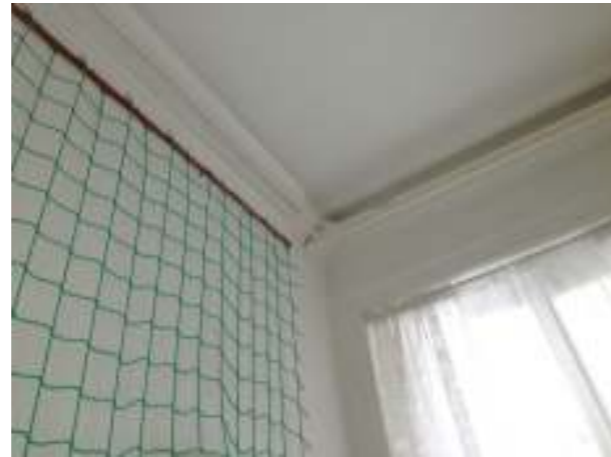
02 - ODLOMENÁ ČÁST ŘÍMSY, PRASKLINY

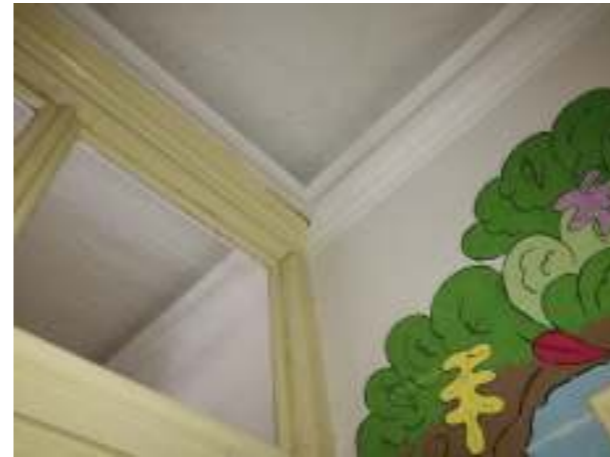
03 - ODLOMENÁ ČÁST ŘÍMSY, PRASKLINY

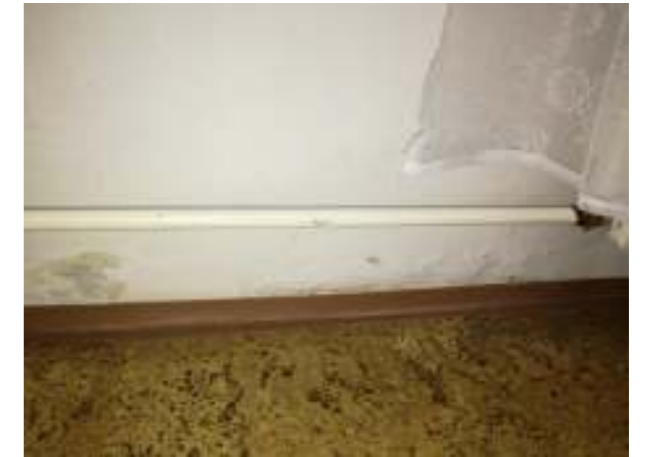
04 - VÝSKYT VLHKOSTI, v=200 mm, MAPY NA VÝMALBĚ

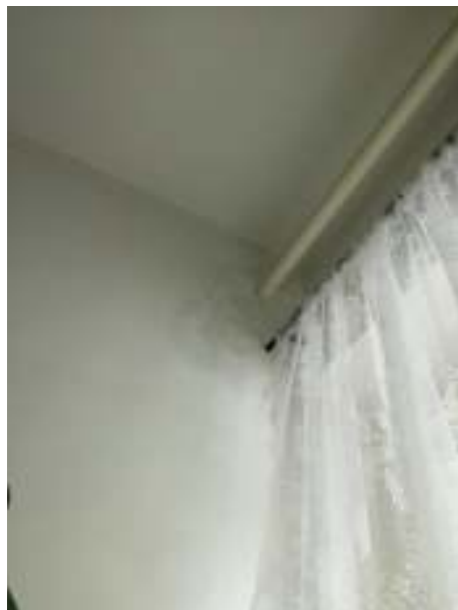
05 - V MÍSTĚ PROSTUPU VODOROV.VEDENÍ VYTÁPĚNÍ VE STĚNĚ JE NEROVNÁ PLOCHA JÁDR.OMÍTKY A ODPADÁVAJÍCÍ OMÍTKA

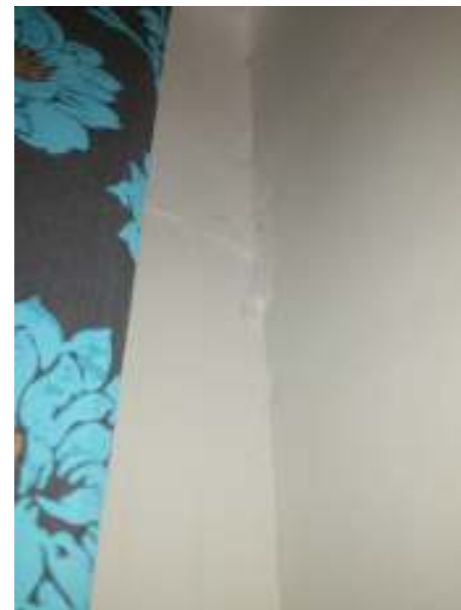
06, 08 - TRHLINA V ROHU

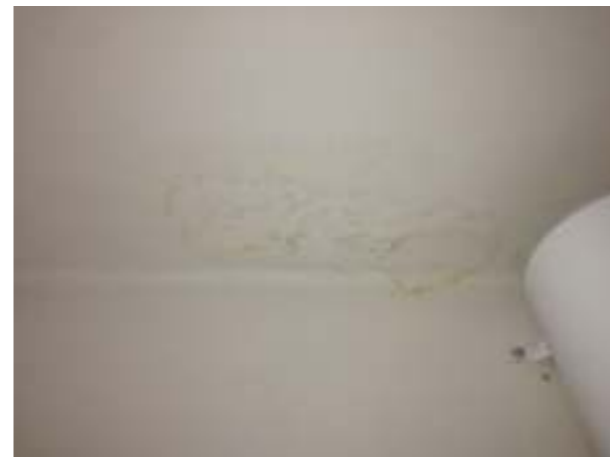
09 - VÝSKYT VLHKOSTI V PODHLEDU, MAPY NA VÝMALBĚ

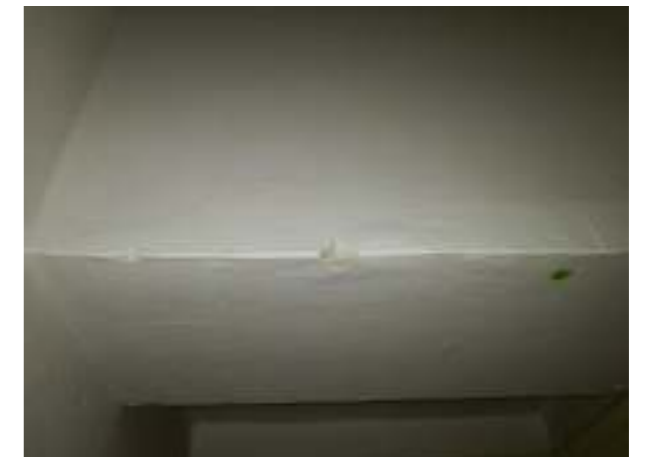
10,11,12 - PRASKLINY VE VÝMALBĚ

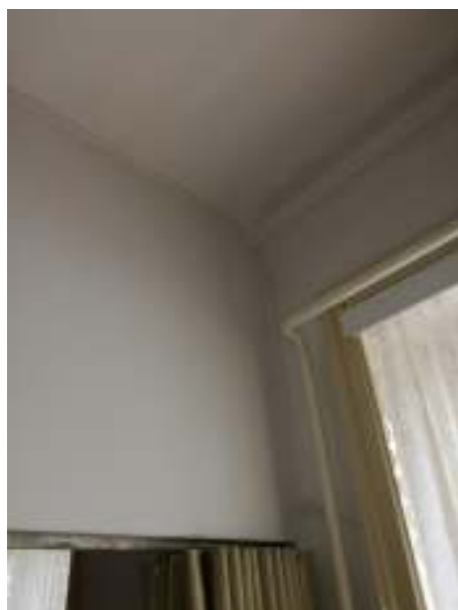
13 - V PŘEDĚLOVACÍ STĚNĚ JE PO OBVODU Z OBOU STRAN PRASKLINA

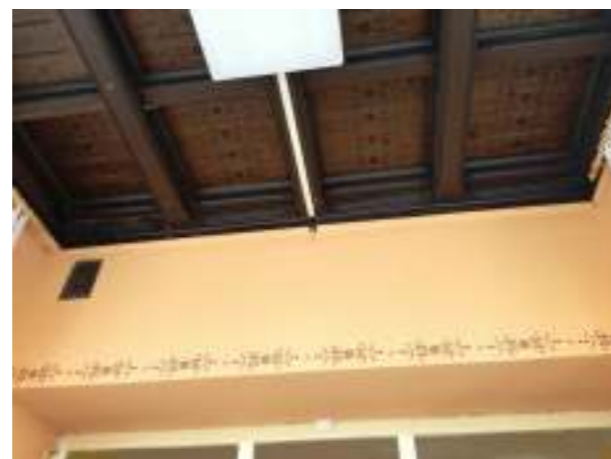
14 - Z MEZER DŘEV STROPU VYPADÁVÁ STAV.MATERIÁL (ZPŮSOBENO SESYCHÁNÍM DŘEV.KCE)

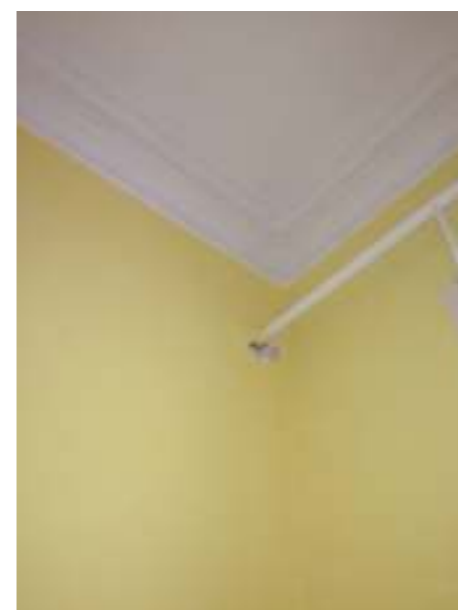
15 - V MÍSTĚ PROSTUPU VODOROV.VEDENÍ VYTÁPĚNÍ VE STĚNĚ JE NEROVNÁ PLOCHA JÁDR.OMÍTKY A ODPADÁVAJÍCÍ OMÍTKA

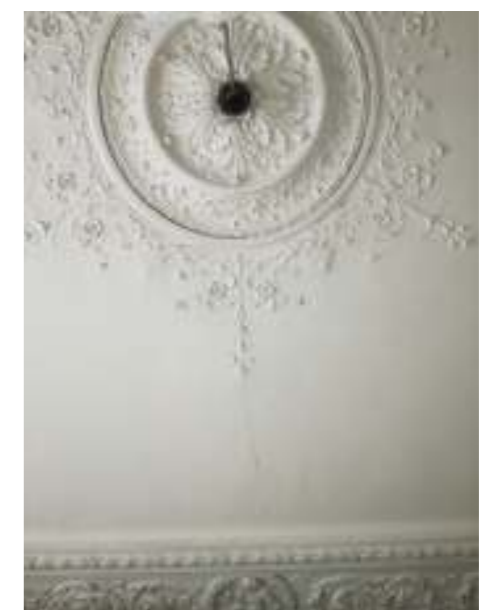
16 - V PODHLEDU SE ŠTUKATÉRSKOU VÝZDOBOU SE NACHÁZÍ MNOHO PRASKLIN A TRHLIN, JSOU I MÍSTA S ODPADNUTOU ČÁSTÍ PODHLEDU

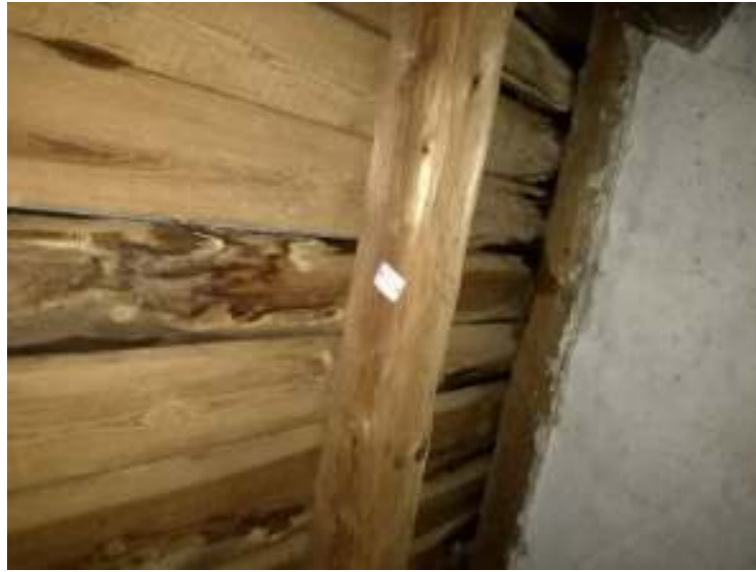
01 - DEGRADACE DŘEVĚNĚHO ZÁKLOPU VLIVEM ZVÝŠENÉ VLHOSTI Z DŮVODU VÝSKYTU NÁMRAZY NA POVLAKOVÉ PLECH.KRYTINĚ

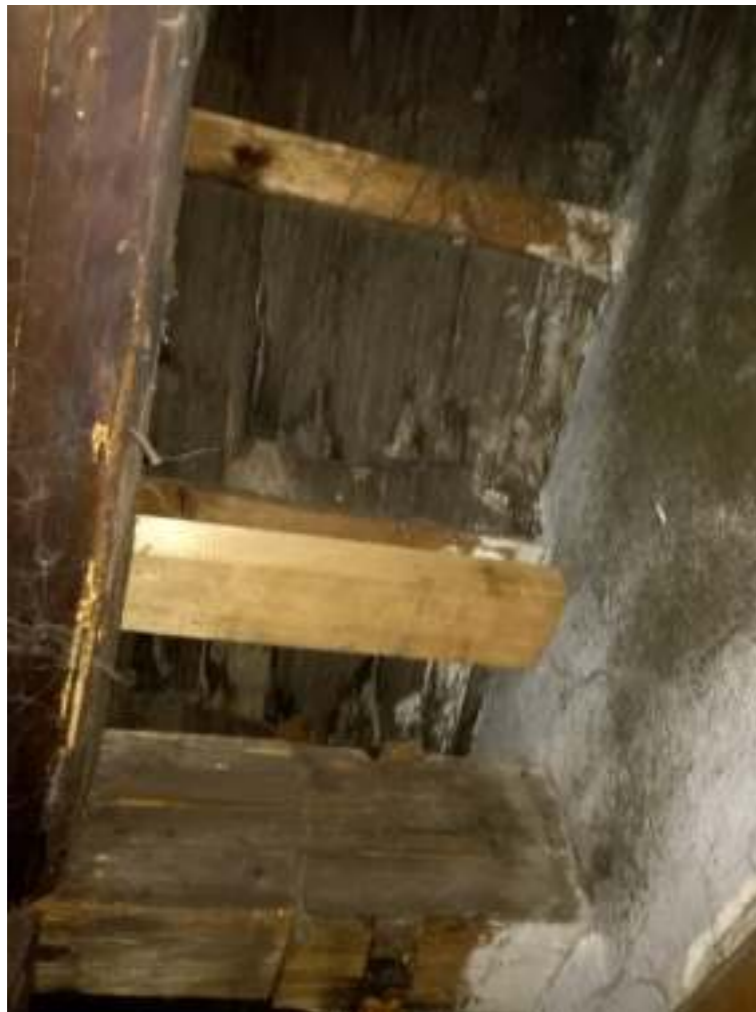
03 - ODPADÁVAJÍCÍ TEPELIZOLACE Z PŘEDSAZENÉ STĚNY

04 - NESPRÁVNĚ PROVEDENÁ REKONSTRUKCE STŘEŠNÍ ČÁSTI, PONECHÁNA PŮVODNÍ KRYTINA SLOUŽÍCÍ JAKO PODKLAD PRO NOVOU PLECH.KRYTINU

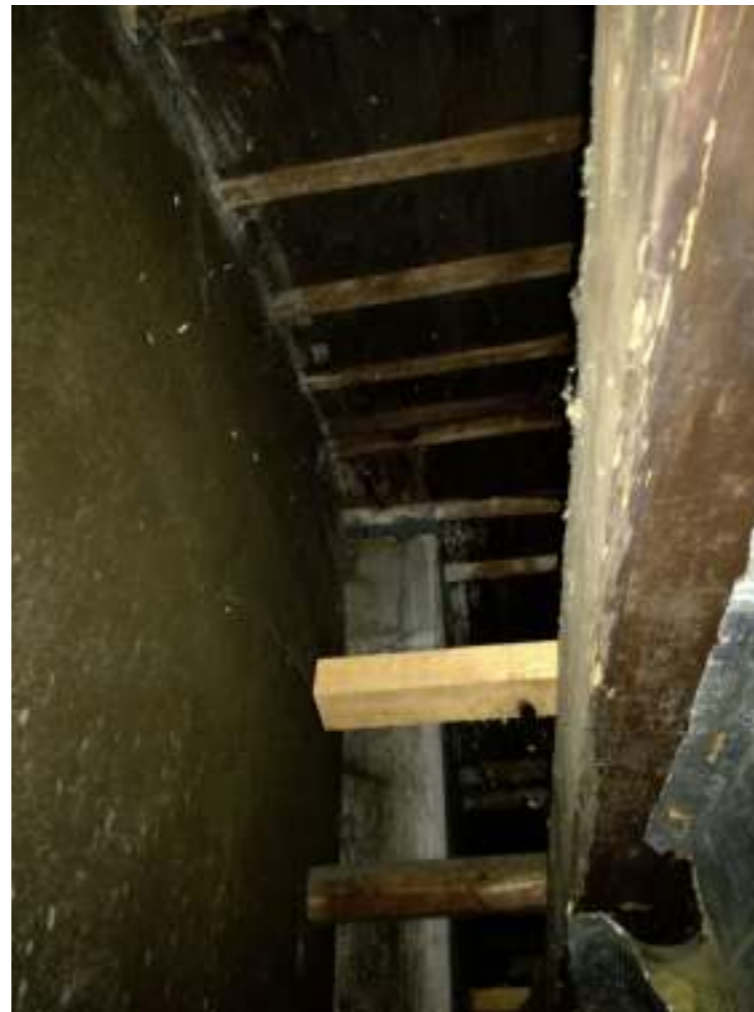
05 - NESPRÁVNĚ PROVEDENÉ ZATEPLENÍ PODKROVNÍCH PROSTOR NÁSLEDKEM NEDODRŽENÍ TECHNOLOG.PŘEDPISŮ

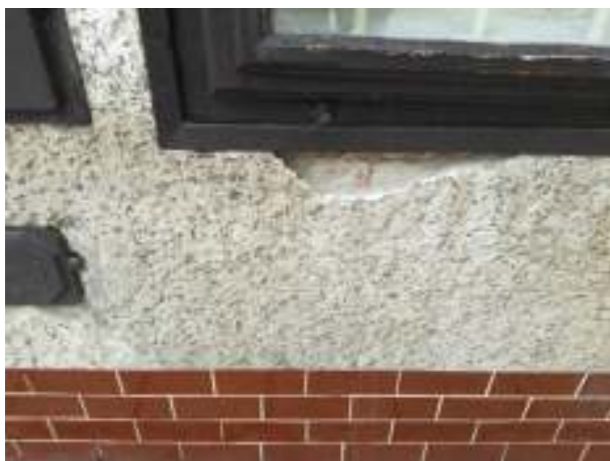
01 - NESOUDRŽNÁ OMÍTKA S PODKLADEM, VYPOUKLÁ ČÁST OMÍTKY

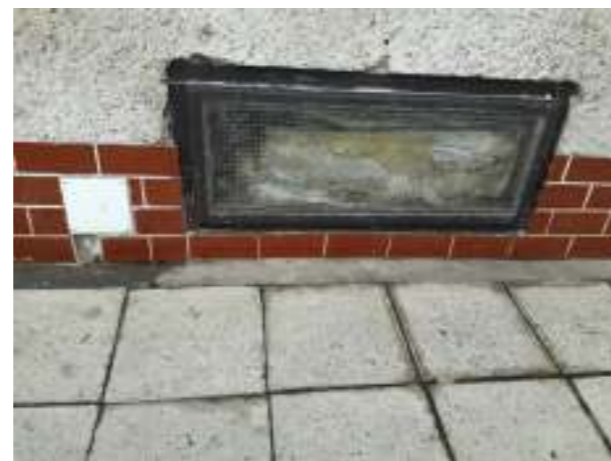
02 - CHYBĚJÍCÍ KER.OBKLAD SOKLU, ODPADÁVAJÍCÍ ROH SKLEP.OKNA

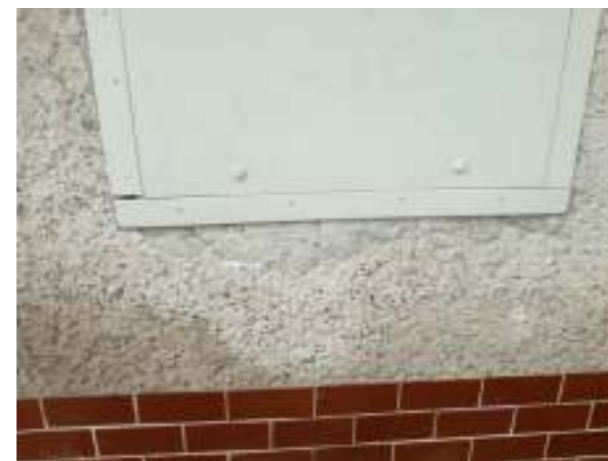
03 - NEOMÍTNUTÁ ČÁST REVIZ.DVÍŘEK, TRHLINY NOVÁ/STÁVAJÍCÍ OMÍTKA

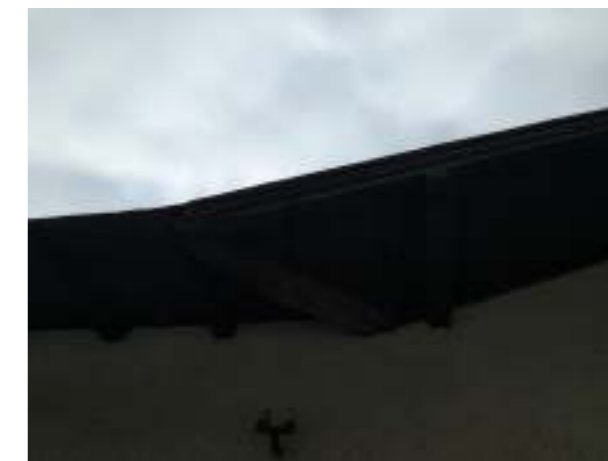
04 - VIDITELNÉ VADY STŘEŠNÍ KCE A PODBITÍ ZPŮSOBENÉ ZATĚKÁNÍM DEŠŤ.VODY

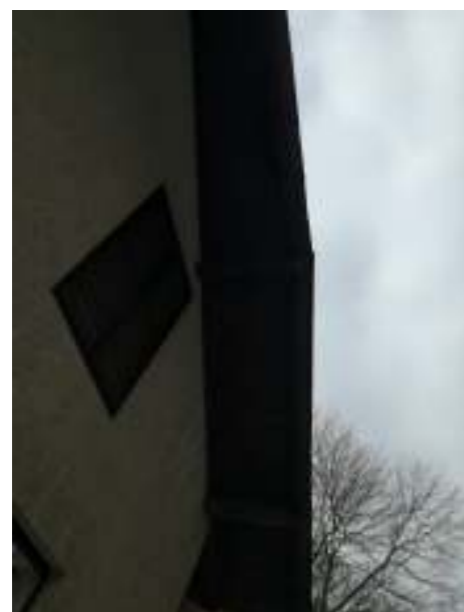
05 - VIDITELNÉ VADY STŘEŠNÍ KCE A PODBITÍ ZPŮSOBENÉ ZATĚKÁNÍM DEŠŤ.VODY

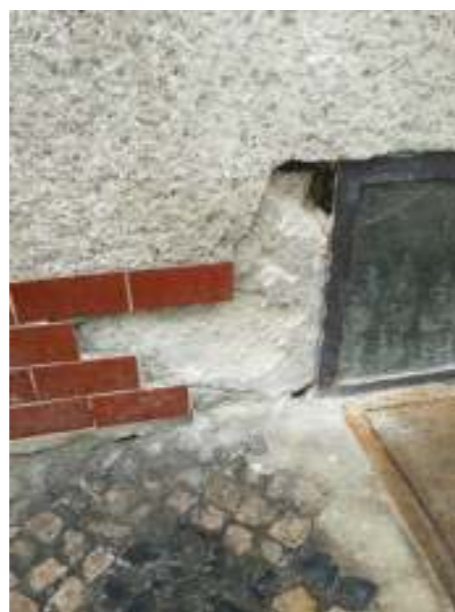
06 - OTVOR MEZI ZDIVEM A SKLEP.OKNEM, OPADÁVÁNÍ OMÍTKY A KER.OBKLADU SOKLU

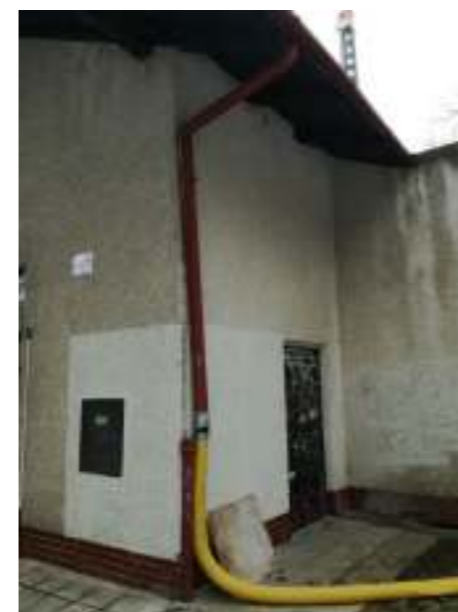
07 - NEFUNKČNOST DEŠŤ.SVODU, VLVIV STĚKAJÍCÍ VODY NA SVISL.KCI

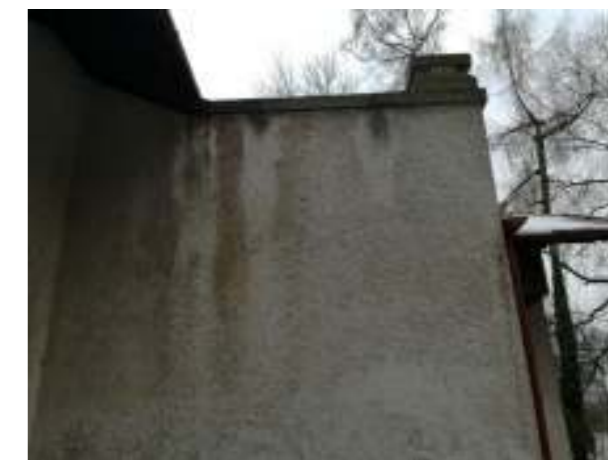
08 - STĚKAJÍCÍ DEŠŤ.VODA PO SVISL.KCI Z ČÁSTI ATIKY

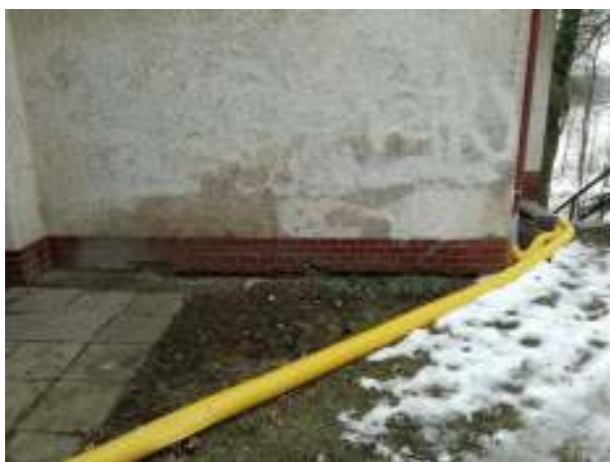
09 - TRHLINY VE ZDIVU, ODPADÁVÁNÍ KER.OBKLAD SOKLU

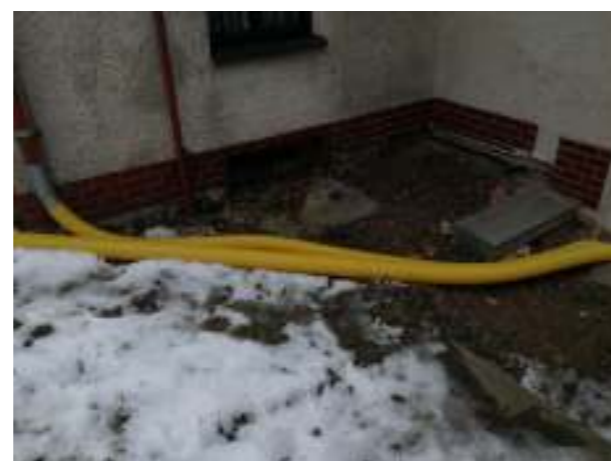
10 - TRHLINY VE ZDIVU, ODPADÁVÁNÍ KER.OBKLAD SOKLU

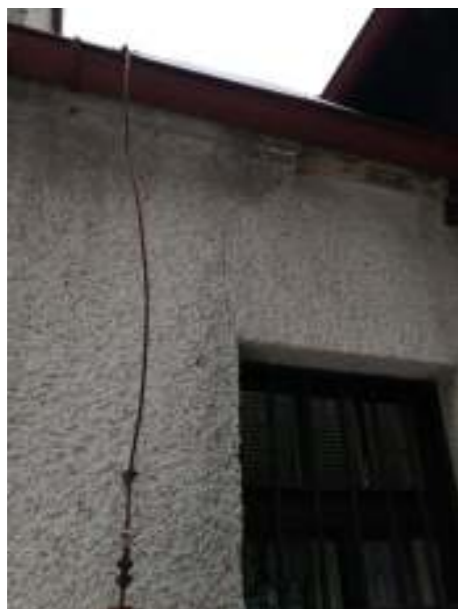
11 - TRHLINA VE ZDIVU V NADPRAŽÍ A NADOKENNÍ ŘÍMSE

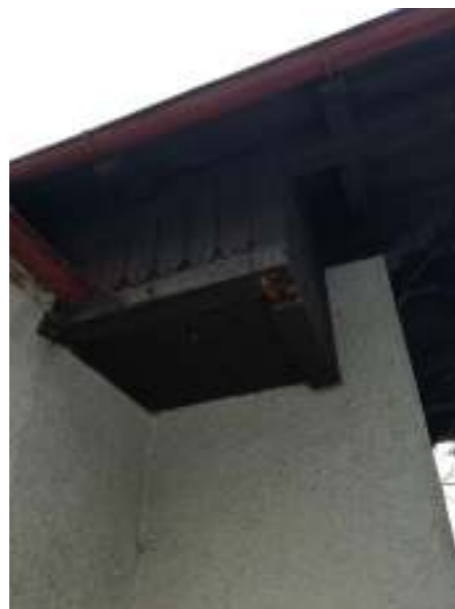
12 - PORUCHA DŘEV.KCE PODHLEDU

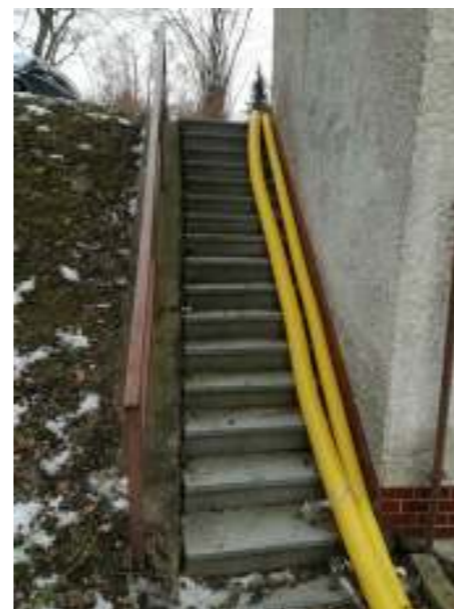
13 - HAVARIJNÍ STAV VENKOVNÍHO SCHODIŠTĚ - SESUN JEDNOTLIVÝCH SCHOD.STUPŇŮ

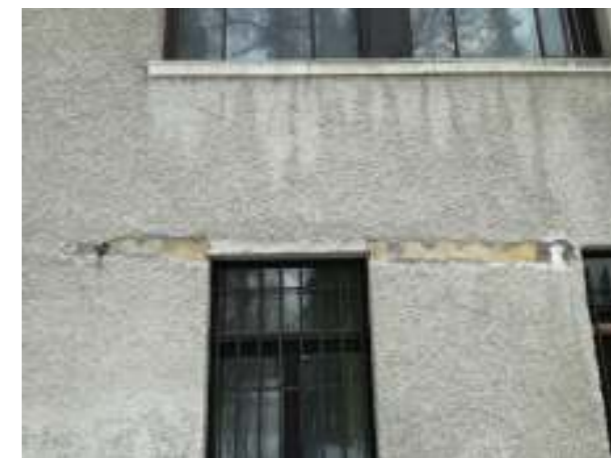
14 - OTOVR VE ZDIVU PO ODSTRANĚNÍ PŮVODNÍ KCE, CHYBĚJÍCÍ OMÍTKA

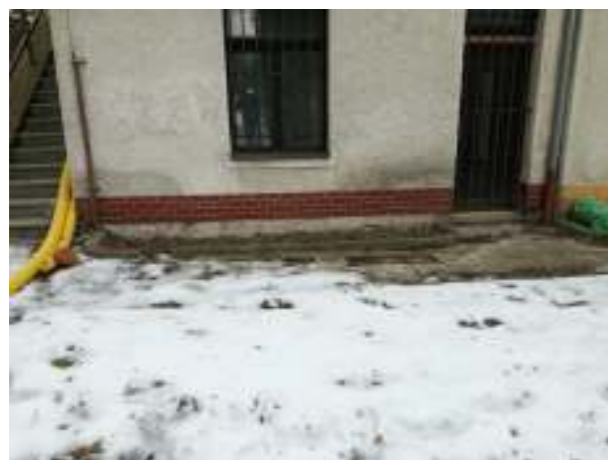
15 - CHYBĚJÍCÍ ČÁSTI OMÍTKY SOKLU POD KER.OBKLADEM SOKLU, PROPAD CHODNÍKU PŘED VSTUPEM DO SUTERÉNU

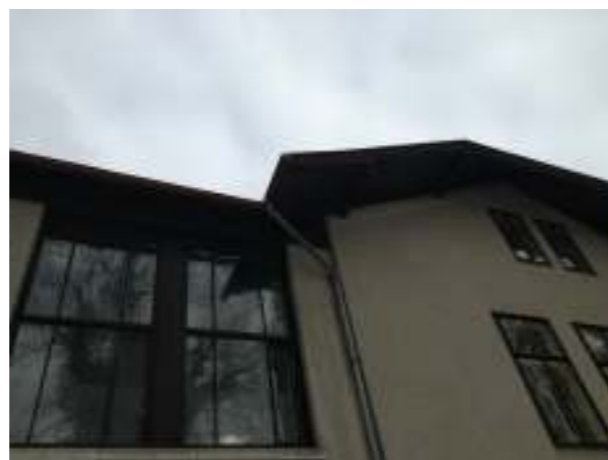
16 - VIDITELNÉ VADY NA DŘEV.STŘEŠNÍ KCI A PODBITÍ ZPŮSOBENÉ ZATĚKÁNÍM DEŠŤ.VODY

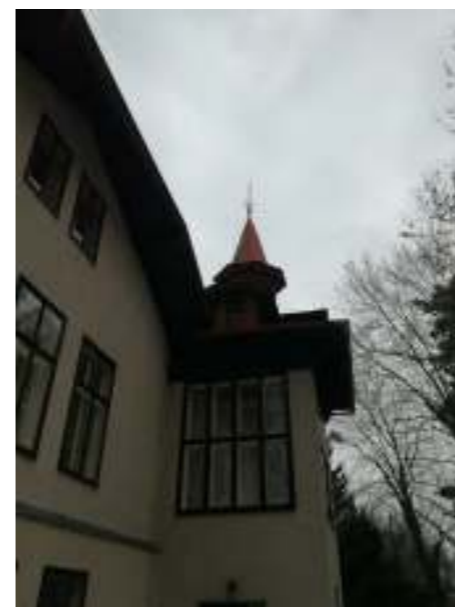
16 - VIDITELNÉ VADY NA DŘEV.STŘEŠNÍ KCI A PODBITÍ ZPŮSOBENÉ ZATĚKÁNÍM DEŠŤ.VODY

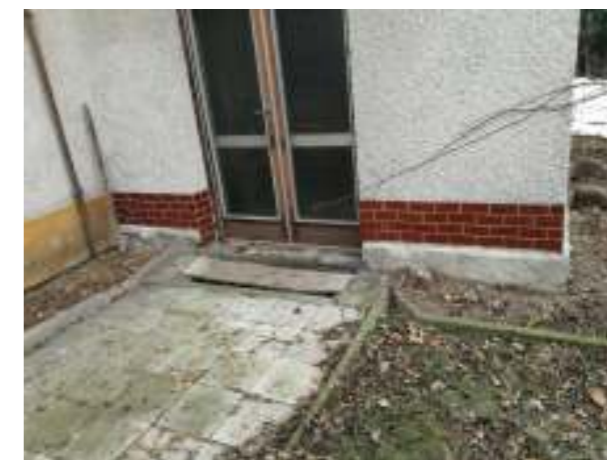
18 - CHYBĚJÍCÍ ČÁSTI OMÍTKY SOKLU POD KER.OBKLADEM SOKLU, PROPAD CHODNÍKU PŘED VSTUPEM DO SUTERÉNU

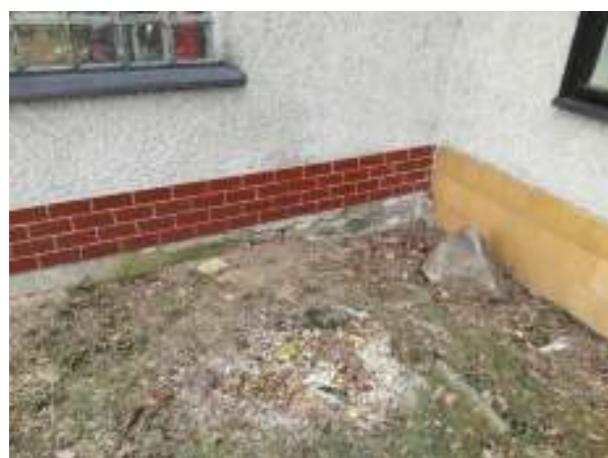
19 - TRHLINY VE ZDIVU, O CHYBĚJÍCÍ ČÁSTI OMÍTKY SOKLU POD KER.OBKLADEM SOKLU
