STATICKÉ POSOUZENÍ

Předmětem posouzení jsou nosné stavební konstrukce stávajícího objektu Sdruženého klubu Rabštejn v Kostelci nad Orlicí, Palackého nám. č.p. 36, (GPS 50.1233425N, 16.2108300E), který je v majetku města.

Pro účely vypracování této dokumentace bude statické posouzení v této fázi provedeno ve smyslu předpisu [B.7] formou přeběžného hodnocení.

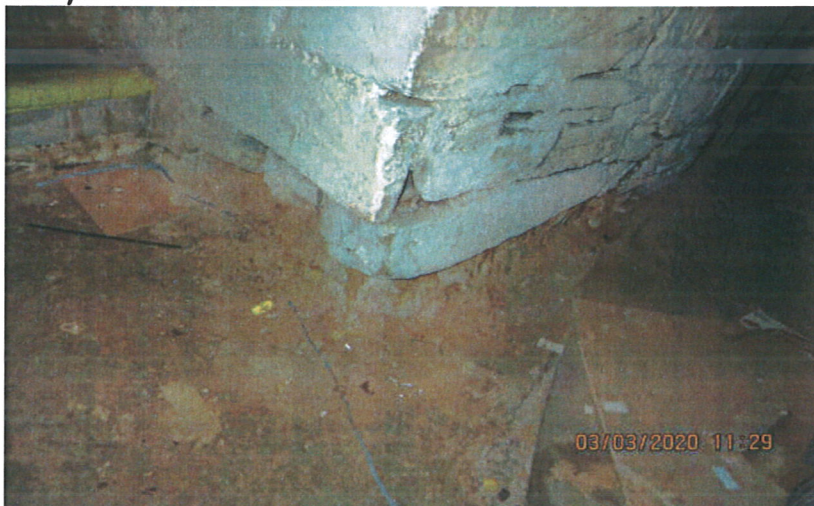
Vady a poruchy. Při kontrole uložení stěn 1. NP na podzemní konstrukce, prováděné vložením výkresu půdorysu podzemí na výkres půdorys 1.NP bylo zjištěno, že linie některých partií nosných stěn 1. NP se nemusí nacházet v pozici podzemních stěn a mohou být uloženy na stropní klenby - nutno prověřit. Základ pilíře vedle prvního stupně schodiště do 1. NP - v tomto prostoru byla pravděpodobně dodatečně snižována úroveň podlahy, přitom byl základový kamenný blok pilíře podhrabán a vykazuje známky uložení na hliněné vrstvě o výšce cca 20 cm nad podlahou - viz obr. 1.

Obr. 1 - Pata pilíře bez základu

Návrh opatření: Způsob uložení pat stěn 1. NP v určených partiích nad stropními klenbami 2. NP je nutno prověřit v rámci zpracování dalších stupňů projektové dokumentace. Pilíře vedle prvního stupně schodiště do 1. NP - nutno ověřit polohu základové spáry, pilíř podchytit a založit pod úrovní podlahy.

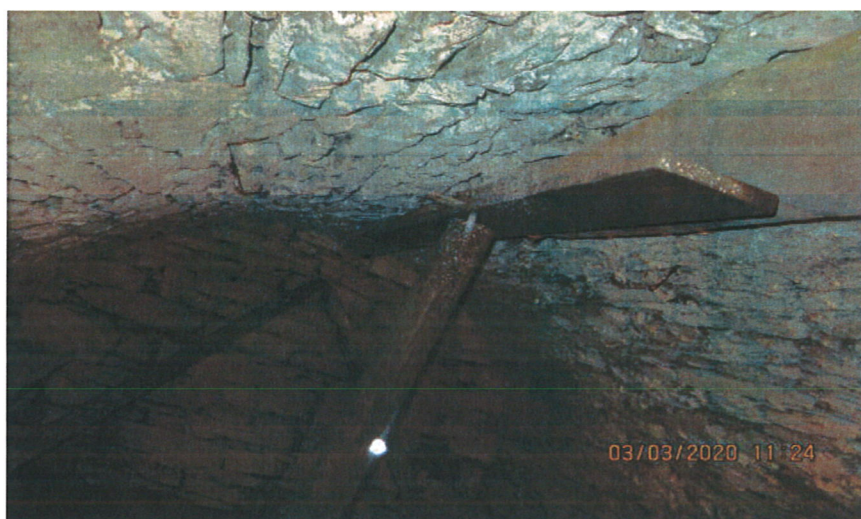
Vady a poruchy. Vrchol stropní klenby je po celé délce podepřen linií fošen, podepřených dřevěnou stojkou - viz obr. 2. V líci vrcholu klenby lze spatřit mezi kameny zdiva rozevírající se styčnou spáru, což byla pravděpodobná příčina provedeného dodatečného podepření. Nadměrná velikost ložných a styčných spár mezi kameny veškerého zdiva.

Obr. 2 - montážní podepření vrcholu klenby

Návrh opatření: Kontrola horního líce stropní klenby pomocí sondy do podlahy sklepa v 1. PP. Vyklínování vrcholové spáry klenby stropu i ostatních větších spár mezi kameny, vyplnění spár vápennou maltou.

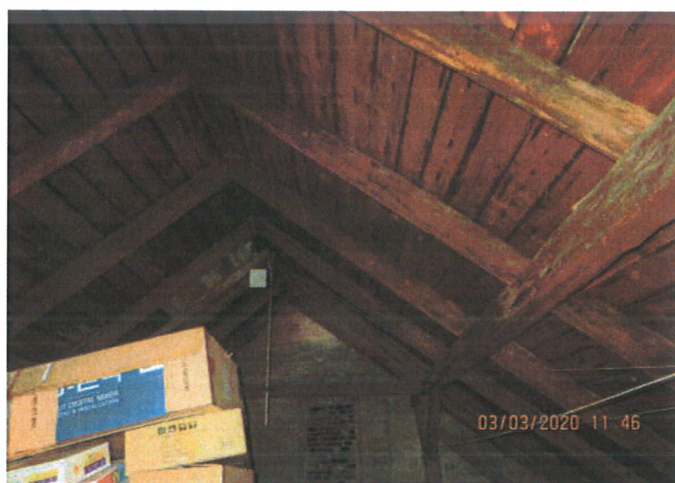
Obr. 3 - Krov sedlové střechy nad starší částí

Vady a poruchy. Nezaznamenány závažnější nedostatky z hlediska konstrukční úplnosti krovu. Patrné místní známky protečení dešťové vody střešním bedněním, známky povrchových plísní na povrchu pozednic. Dodatečné konstrukční úpravy při provádění navazující druhé konstrukční střešní vrstvy nad sálem-ukládání konců krokví pultové střechy na latě, ukládané na krokve sedlové střechy.

Návrh opatření: Kontrola zdravotního stavu všech trámů krovu spolu s fyzickou kontrolou podlahových trámů po odstranění podlahových vrstev. Nadměrné vzdálenosti krokví a jejich dimenze neumožní případné provedení obytné vestavby bez nutnosti zesílení průřezů. U některých partií pozednic a dolních konců krokví je nutno uvažovat s nutností výměny případně hnilobou poškozených úseků.

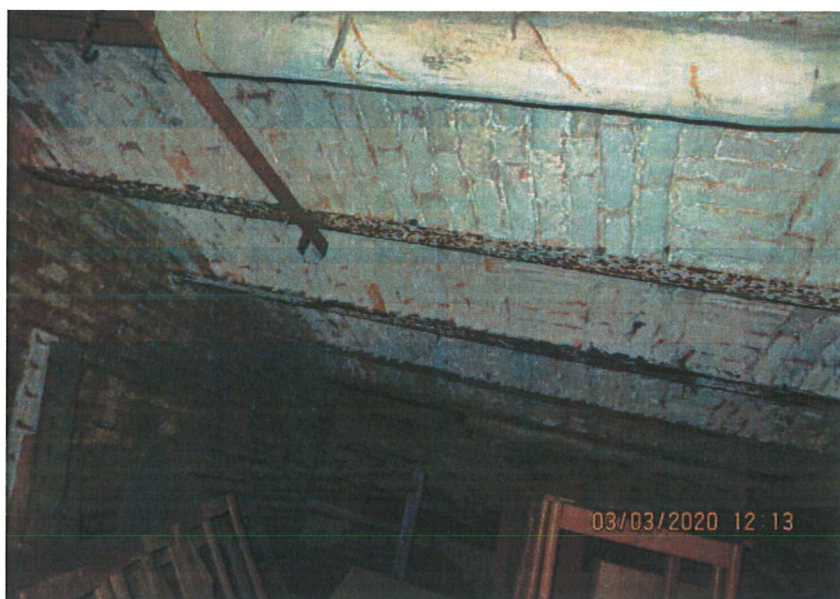
- Koroze zabudovaných ocelových konstrukcí. Jedná se o ocelové nosníky segmentových kleneb, které vykazují znatelné oslabení korozí - viz obr. 4. Míra oslabení bude vyhodnocena po odstranění povrchově zkorodovaných vrstev a celkovém očištění spodních pásnic nosníků.

Obr. 4 - ocelové nosníky segmentových kleneb, postižené korozí

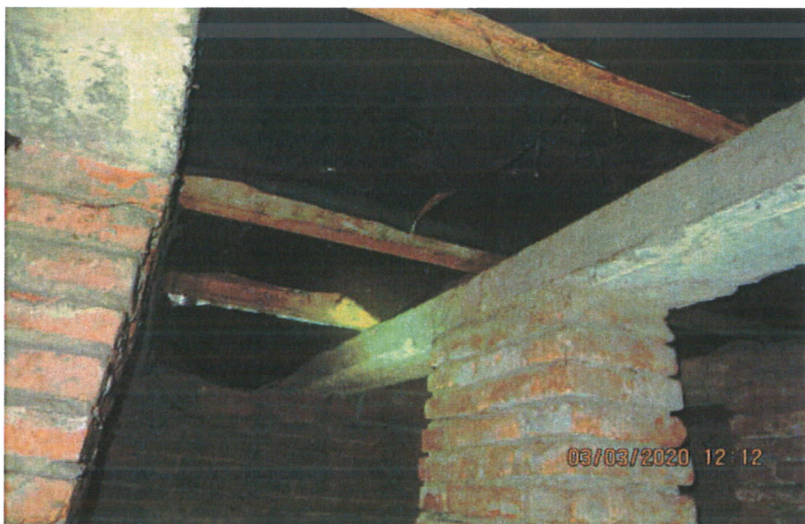
- Dimenze nosných prvků podlahy jeviště (stropní konstrukce místnosti č. 011. Dle platného normového podkladu je zapotřebí, aby podlaha jeviště vyhovovala zatížení kategorie C4-plochy, kde může docházet ke shromažďování lidí, plochy určené k pohybovým aktivitám-jeviště, pro které je předepsána minimální hodnota rovnoměrného užitného zatížení 5,0 kN/m² a minimální hodnota soustředěného zatížení 7,0 kN. Bude zapotřebí prověřit zejména především

reálnou nosnost subtilních betonových průvlaků, dřevěných podlahových trámů a dřevěných podlahových desek - viz obr. 5.

Obr. 5 - nosný systém podlahy jeviště-desky, trámy, betonové průvlakky

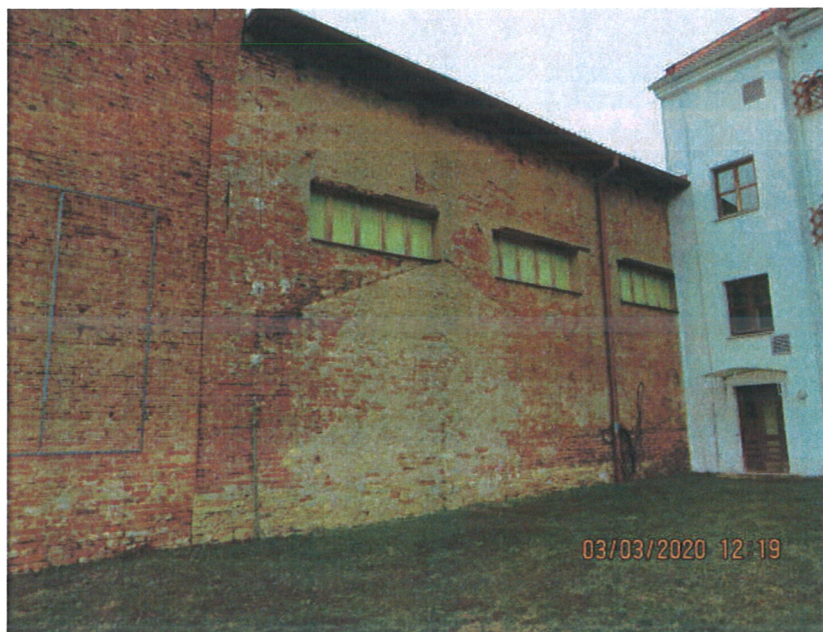
Obr. 6 - oddílování zdiva stěny jeviště od zdiva sálu

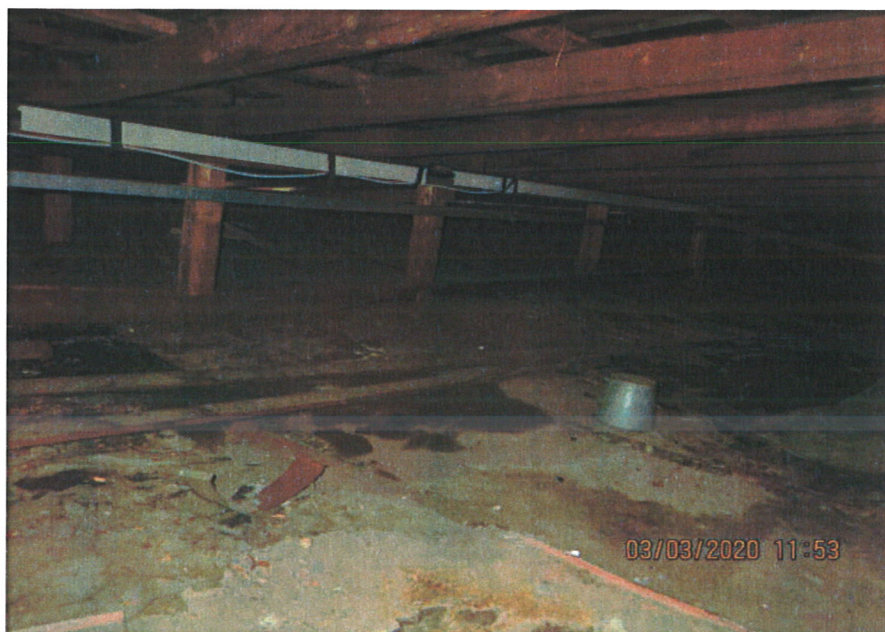
Na základě posouzení krokve dolní původní střechy bylo prokázáno, že trám o průřezu 300x300 vyhoví na pevnost i deformace. Příčinou, proč byla tedy vybudovaná nová pultová střecha tedy byly **pravděpodobně důvod zatékání srážkové vody** do ploché střechy z důvodu jejího malého sklonu, který zhoršoval podmínky odvodnění.

Obr. 7 - Novější pultová střecha, uložená prostřednictvím sloupků na plechovou krytinu původní ploché střechy

Nevhodně a méně kvalitně provedená konstrukce novější pultové střechy, uložené na původní plochou střechu bez odstranění krytiny. Způsob provedení novější konstrukce svědčí spíše o dočasně provedené konstrukci, která měla řešit akutní problém se zatékáním srážkové vody. V prostoru krovu pultové střechy

byly zaznamenány známky zatékání srážkové vody i v současnosti a to i na větších plochách.

- Odstranit novější pultovou horní konstrukci střechy, plechovou krytinu dolní ploché střechy včetně deskového bednění.
- Provést detailní kontrolu trámů původní ploché střechy - střešních krokví i podhledových trámů - z hlediska zdravotního stavu, dimenzí průřezu, provedení podrobné kontroly únosnosti.
- Pravděpodobně nutné lokální opravy podhledových trámů - viz známky poruch v omítce stropu v sále.
- V případě vyhovujících dimenzí a zdravotního stavu střešních krokví bud' to zajistit kvalitní odvodnění opět ploché střechy včetně aplikace kvalitní hydroizolace, nebo v případě nutnosti provést pultovou střechu využít stávající krokve v pozici dolních pasů sbíjených dřevěných vazníků, doplnit horní pásy vazníků a mezipásové pruty

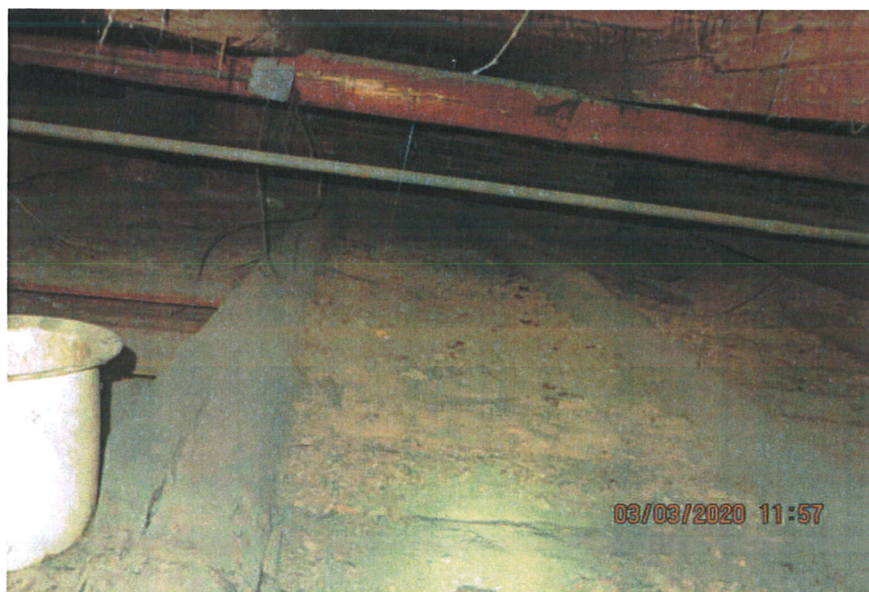
Z výstupů posouzení nosného trámu dolní původní střechy vyplývá, že **stávající trám o průřezu 300x300 mm VYHOVÍ** při posouzení na pevnost dřeva - využití průřezu na 39% i na maximální svislý průhyb $v_{z,max} = 27,5$ mm, tedy $L/316 < L/300$.

Obr. 8 - Pohled do prostoru původní pultové střechy s horními střešními trámy a dolními trámy podhledu stropu nad sálem

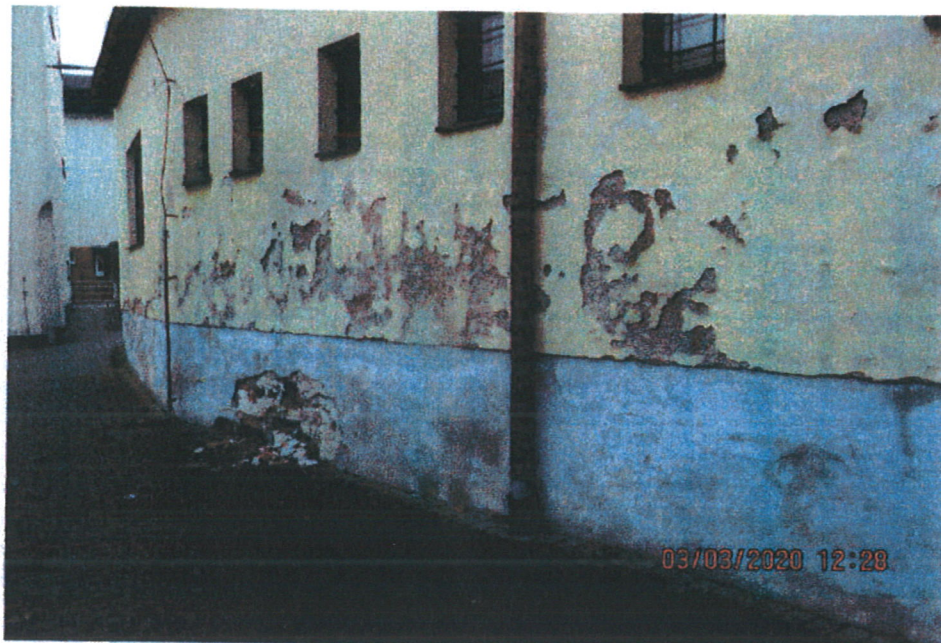
Z hlediska provedení nosných konstrukcí nejméně kvalitní provedení. To se projevuje zejména ve 2. NP této části objektu, kde v linii napojení na podélnou stěnu sálu se rozvíjí soustava trhlin v příčkách, navazující na trhliny v podhledu konstrukce dřevěných stropů. Ve stropích byly zaznamenány známky lokálního zatečení srážkové vody ze střechy. Svislé trhliny v dělicích příčkách 2. NP. Celková degradace vnějších omítek, provázená zvětráváním a vypadáváním zdiva. V nejvíce postižené partii soklu objeveny v nosné zdi zazděné dutinové příčkovky - viz obr. 9.

Obr. 9 - Degradace zdiva soklu

Při rekonstrukci fyzicky zkontrolovat zdravotní stav a dimenze stropních trámů dřevěných stropů nad 1. NP a 2. NP. Předpokládají se lokální opravy a zesilování nevyhovujících či poškozených průřezů např. příložkami. Zkontrolovat uložení pat příček ve 2. NP na stropích nad 1. NP. Lokální opravy zdiva přezděním.
