### Popis konstrukcí v 1.PP

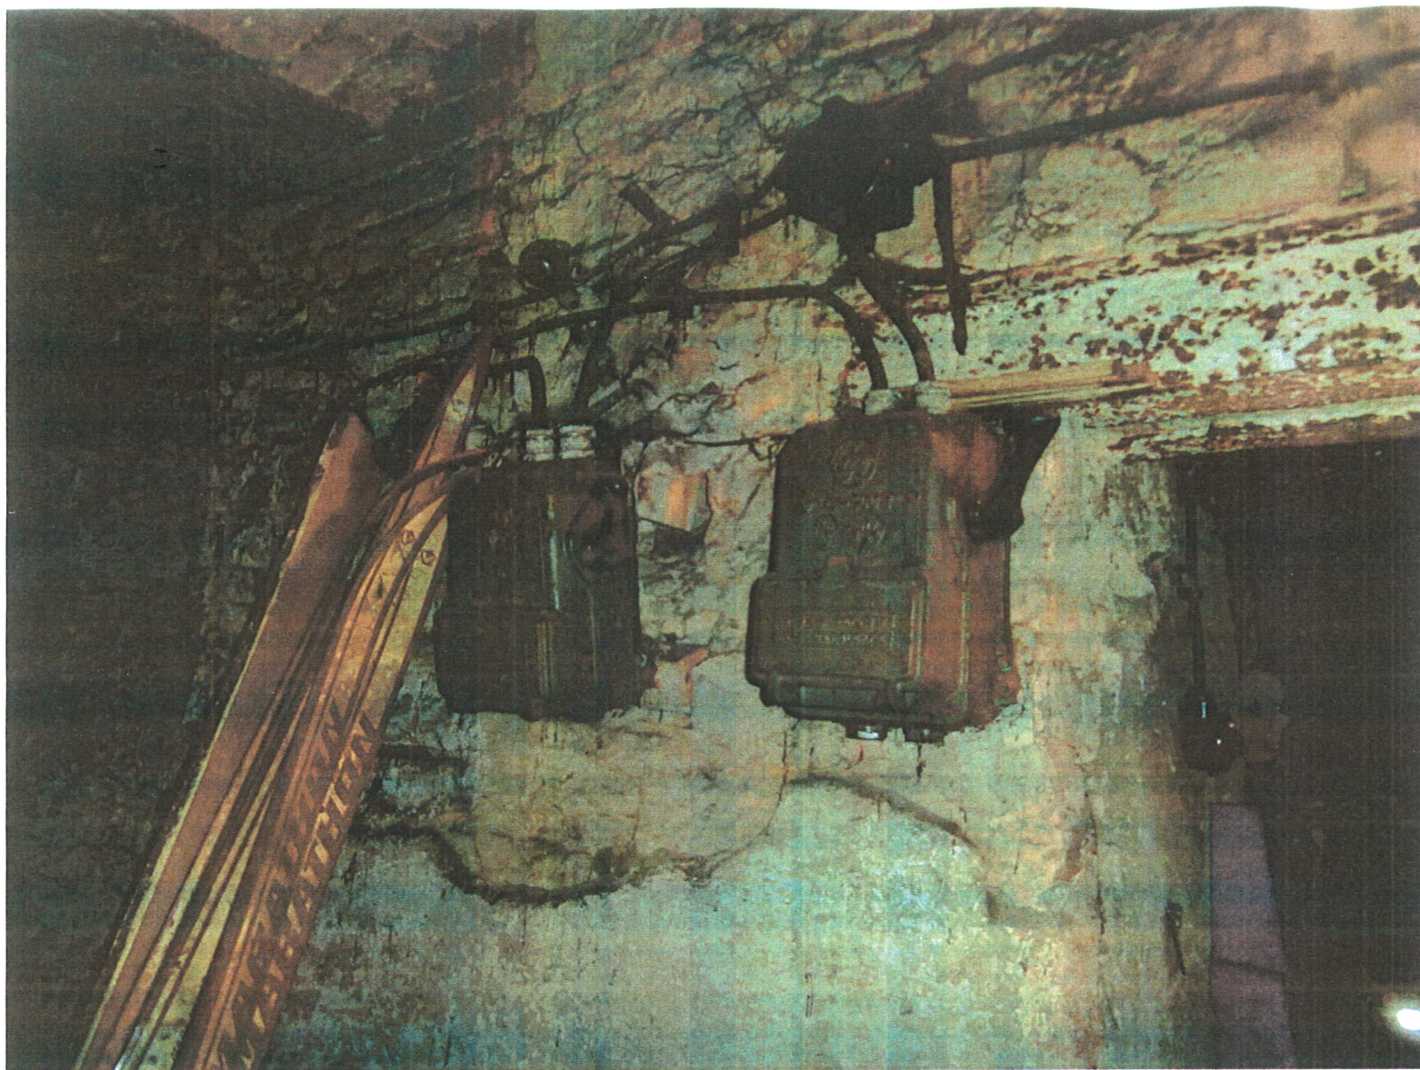
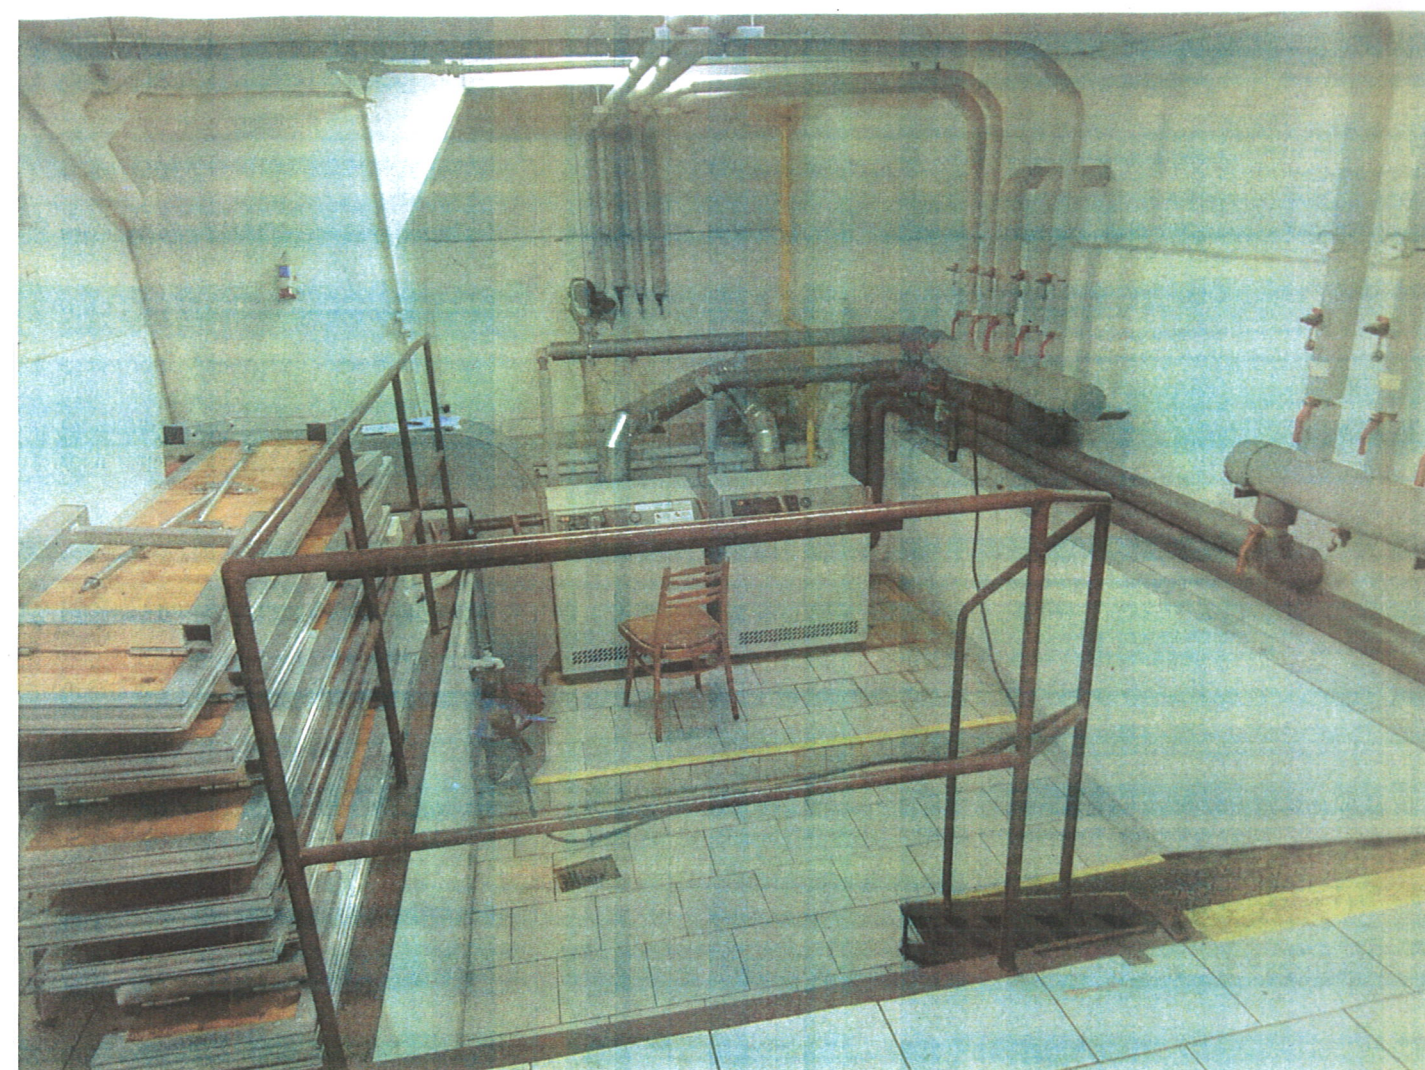
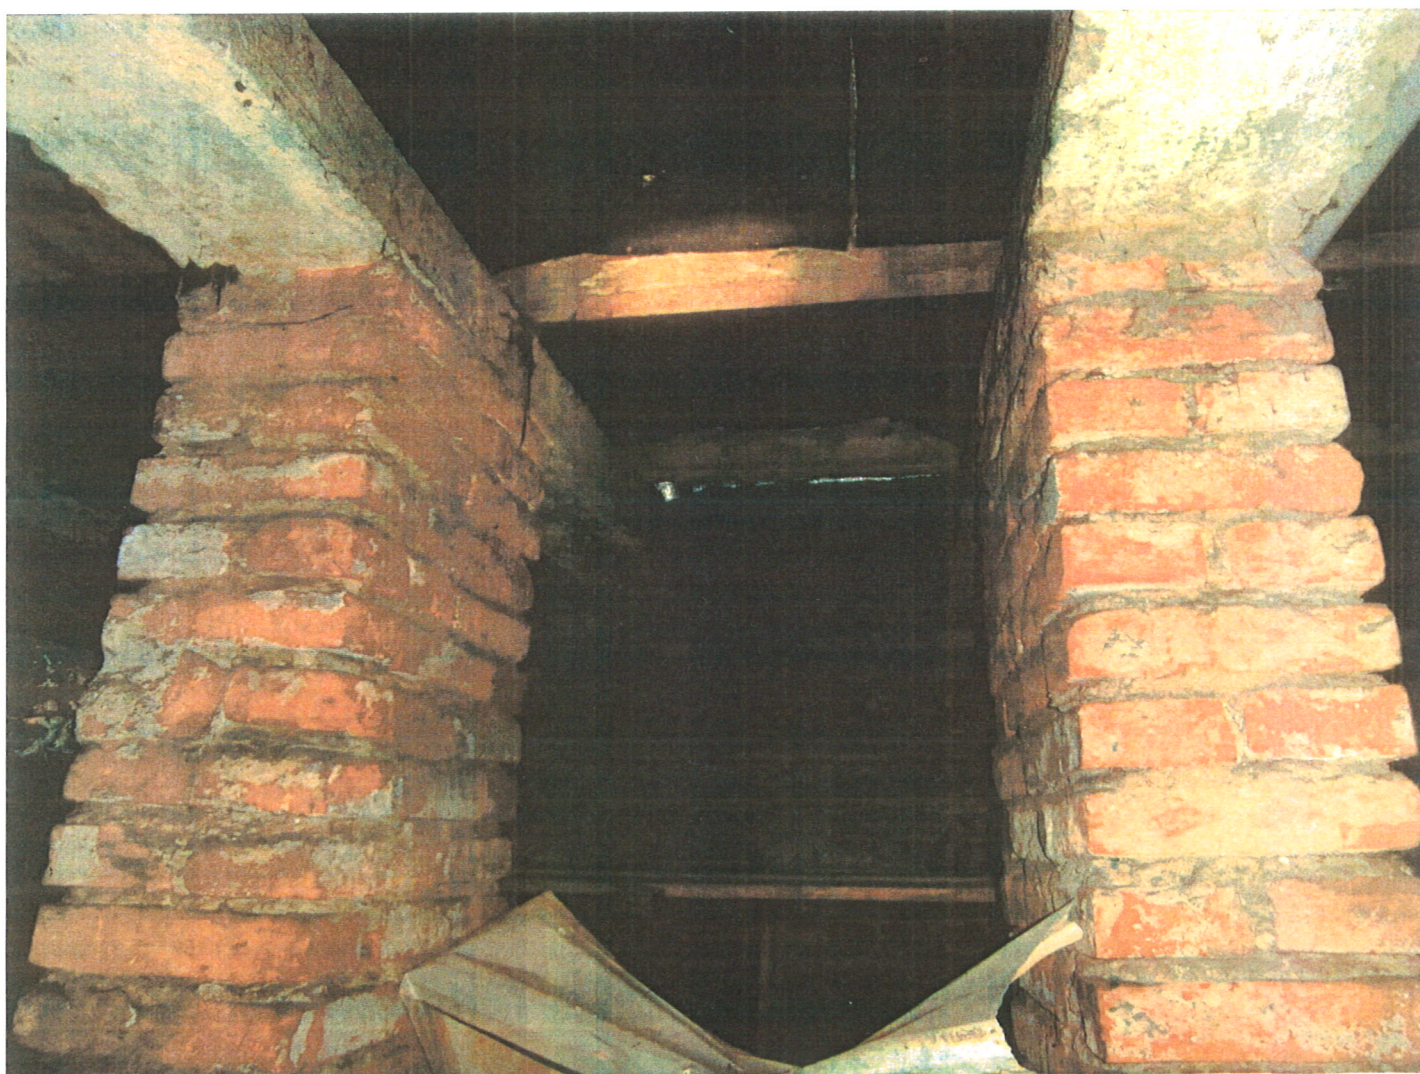
**Svislé konstrukce** (nosné, obvodové a vnitřní dělicí stěny) jsou provedeny v tradiční zděné technologii z cihel plných. Obvodové zdivo tl. 47 cm, vnitřní zdi tl. 44 – 83 cm. **Stropy nad 1. PP** přístavby jsou tvořeny železobetonovými trámovými stropy, částečně doplněnými betonovými prefabrikovanými deskami do ocelových I nosníků, cihelnými klenbami do I nosníků a v části pak i cihelnými klenbami. Podlahu převážně tvoří cementový potěr (č. 010-013 - sklady), ve skladu uhlí (č. 017) je cihelná dlažba, v kotelně 009 a skladu 010 keramická dlažba, ostatní místnosti (001, 003-007, 015-016) dlažby z pálených cihel (místně dusaná hlína). Schodiště z historické části budovy do 1. NP je kamenné.

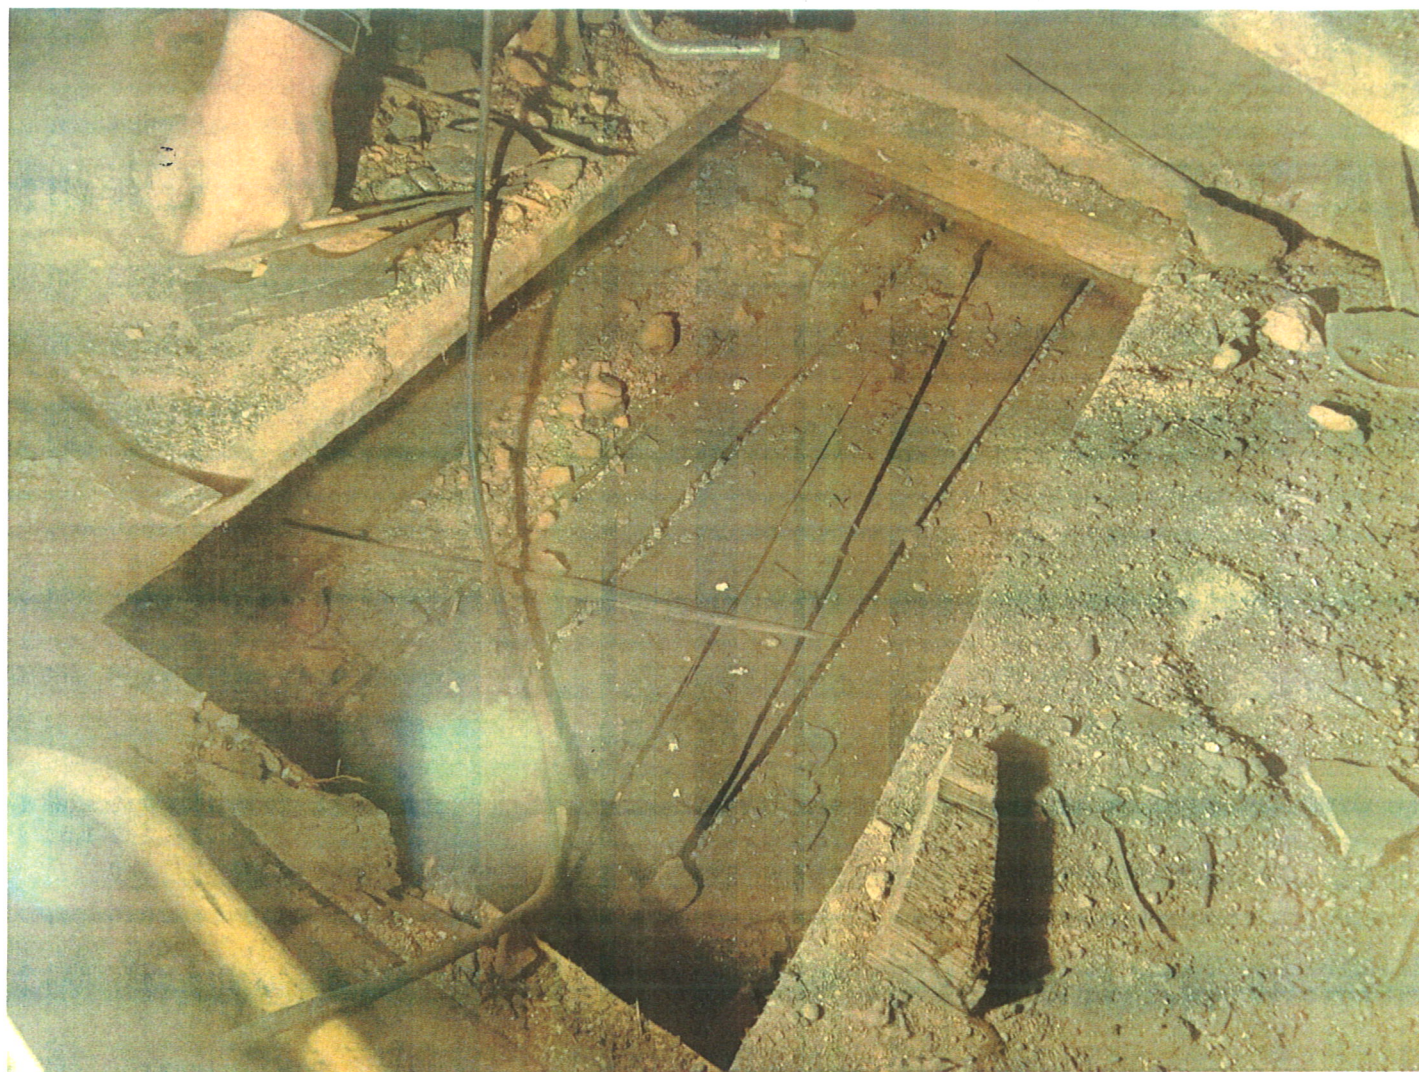
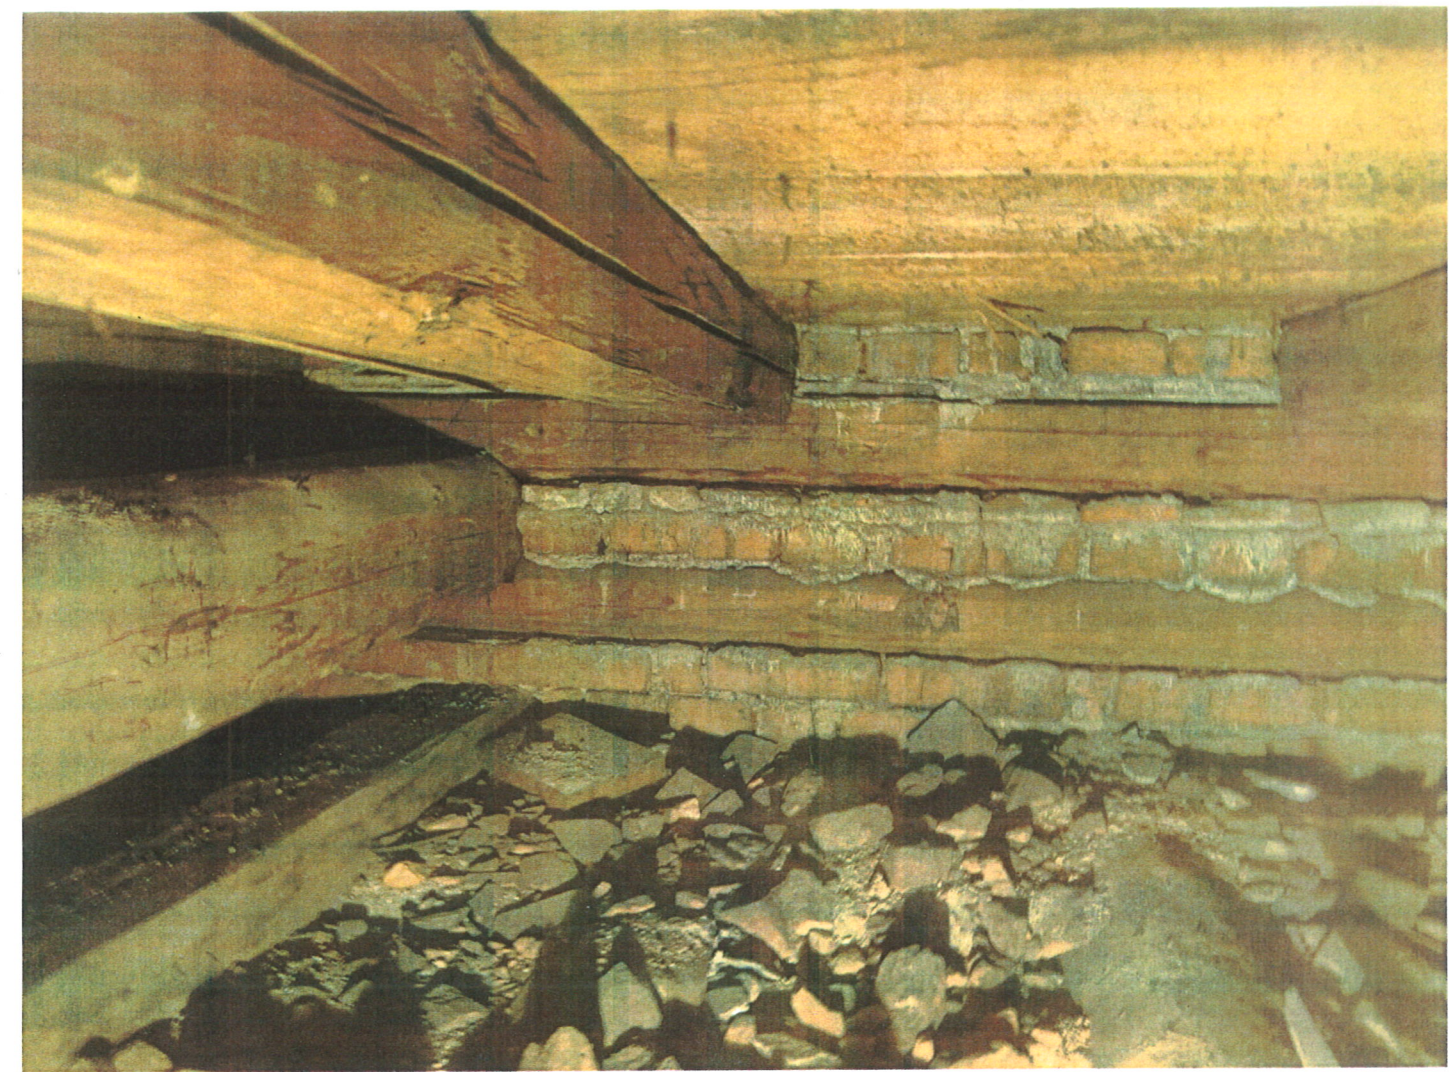
### Popis konstrukcí krovu- stropy nad sálem

Nad sálem je střecha původně plochá s krytinou falcovaným plechem, se spádem diagonálního žlábků směrem ke komínu v pravé zadní části budovy. Po rozkrytí vrstev stropu bylo průzkumem zjištěno, že hlavními nosnými prvky stropu jsou dřevěné tesané trámy o profilu 300x300 mm na rozpon cca 8 m. Stropní trámy jsou uloženy v rozteči 1,15 m pravidelně po celé délce sálové části, nad balkonem sálu jsou tyto trámy ve vyšší poloze s ohledem na zvýšený podhled balkonu.

Podhled stropu je tvořen omítkou na rákosovém podbití s prkny, prostor mezi trámy je vyplněn lehčeným násypem. V rovině horního okraje trámů je proveden záklop prkny o tloušťce 25-30 mm. Nezávisle na stropních trámech jsou uloženy další trámové konstrukce pro vynesení původně ploché střechy. Následně byla tato střešní konstrukce překryta další pultovou střechou s dřevěnou konstrukcí s podélným podepřením zhruba v polovině rozponu střechy, s krokviemi ve vzdálenosti 1,0 m. Na krokvích jsou přibity latě pro střešní krytinu alukrytovými plechy.

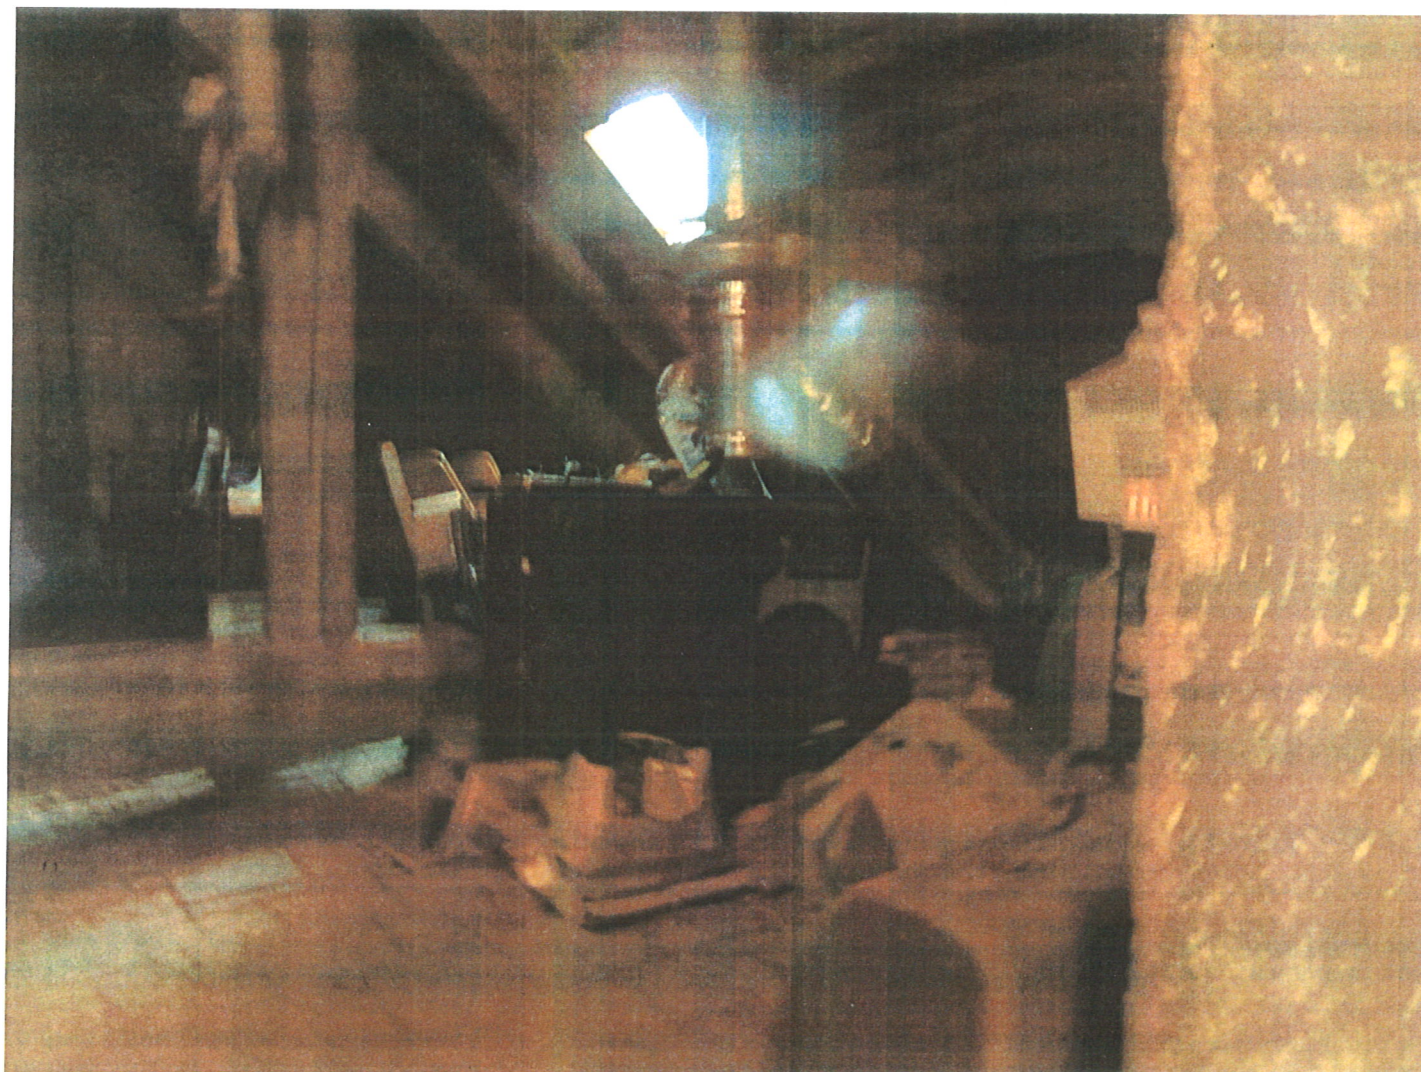
### Popis konstrukcí krovu- stropy nad historickou částí objektu

**Stropy nad 2.NP** jsou v obou částech rovněž dřevěné trámové, rozestupy stropních trámů se pohybují mezi 60-70 cm, prostor mezi trámy je vyplněn lehčeným zásypem, shora i zespodu záklop prkny. Půdní prostor má dlažbu z pálených cihel půdovek.

Nad historickou budovou je vaznicový dřevěný krov – stojatá stolice s masívními vaznými trámy v modulech po 3,5 m, které jsou uloženy na pozednice a vynášejí nosné sloupce krovu. Sedlová střecha s hřebenem rovnoběžným s ulicí, je kryta alukrytem- formátovým profilovaným hliníkovým plechem červené barvy, zbytek krytiny je bez barevné povrchové úpravy. Do střechy jsou provedena střešní okna- výlez na střechu a prostupy pro odvětrání kanalizačních stupaček a vzduchotechniky z promítací kabiny.

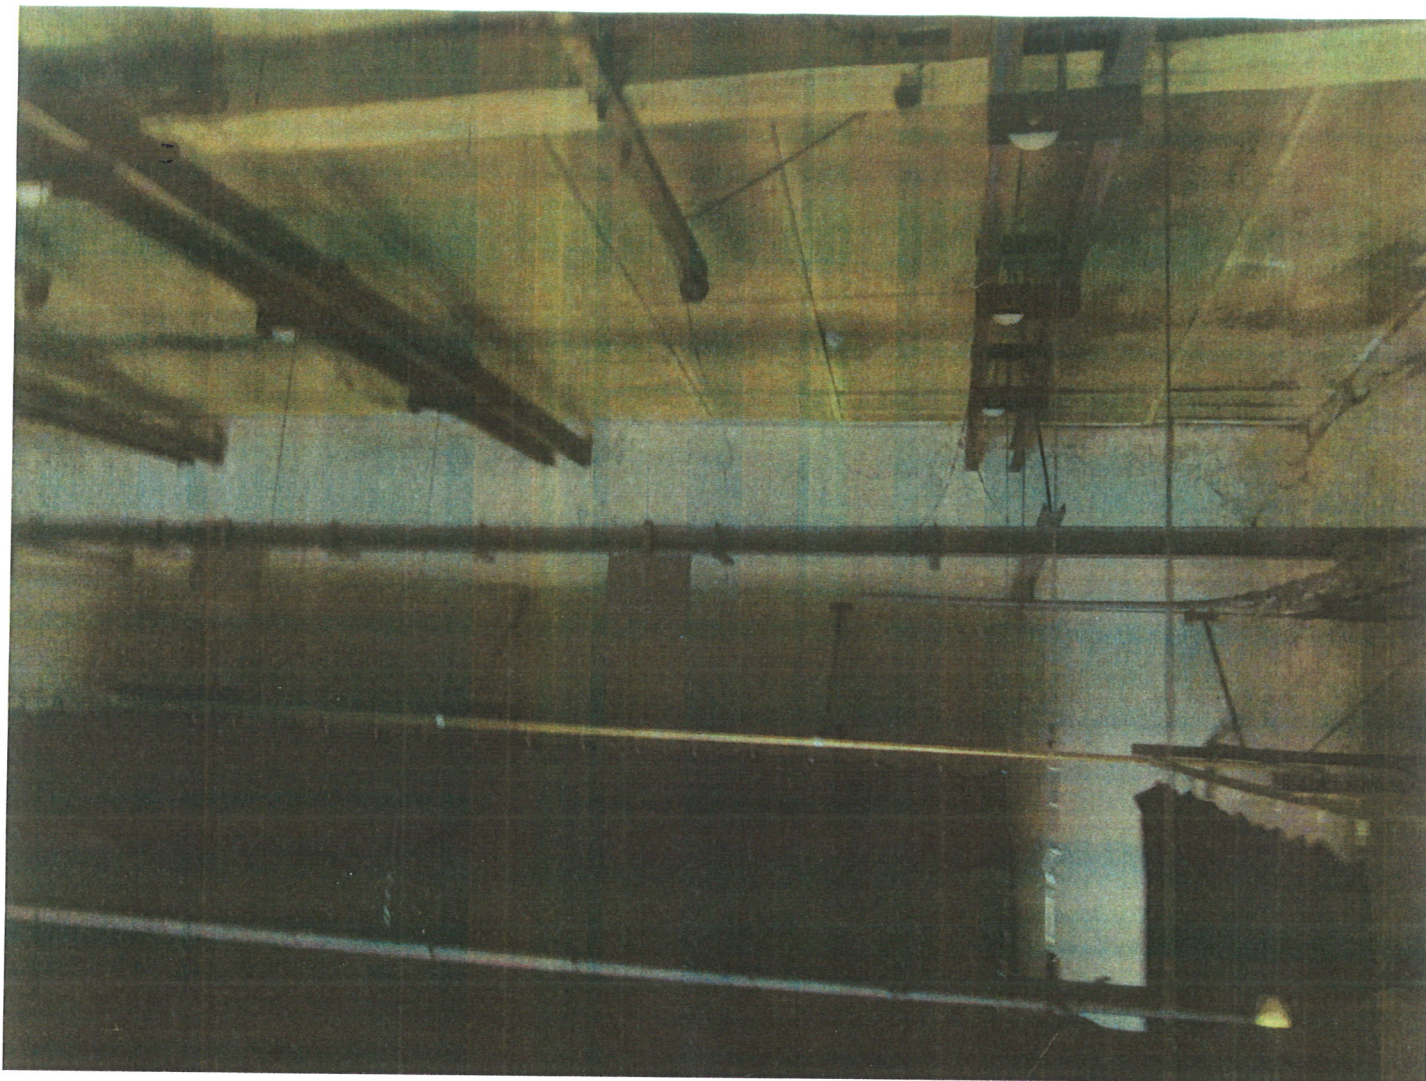
### Popis konstrukce nad jevištěm, provazištěm

Svislé konstrukce této části jsou zděné převážně z plných cihel s výklenky pro umístění malých oken.

Stropní konstrukce a krov nad jevištní částí je dřevěný s krokviemi 160/140 mm, které jsou uprostřed rozponu podepřeny dřevěným průvlakem 250/250 mm. Zespolu je na dřevěné konstrukci umístěn podhled s dřevotřískovou nebo dřevovláknitou výplní v dřevěných rámech.

Pod konstrukcí krovu je nezávisle provedena ocelová konstrukce pro jevištní techniku a oponové tahy.

Portál mezi jevištěm a hledištěm je proveden se železobetonovým průvlakem na rozpon 6,5 m s uložením na zděnou konstrukci o tloušťce 450 mm. Nad portálem je umístěna ocelová pochůzní lávka pro světelnou techniku nad jevištěm, s přístupem po ocelovém žebříku z boční strany jeviště.

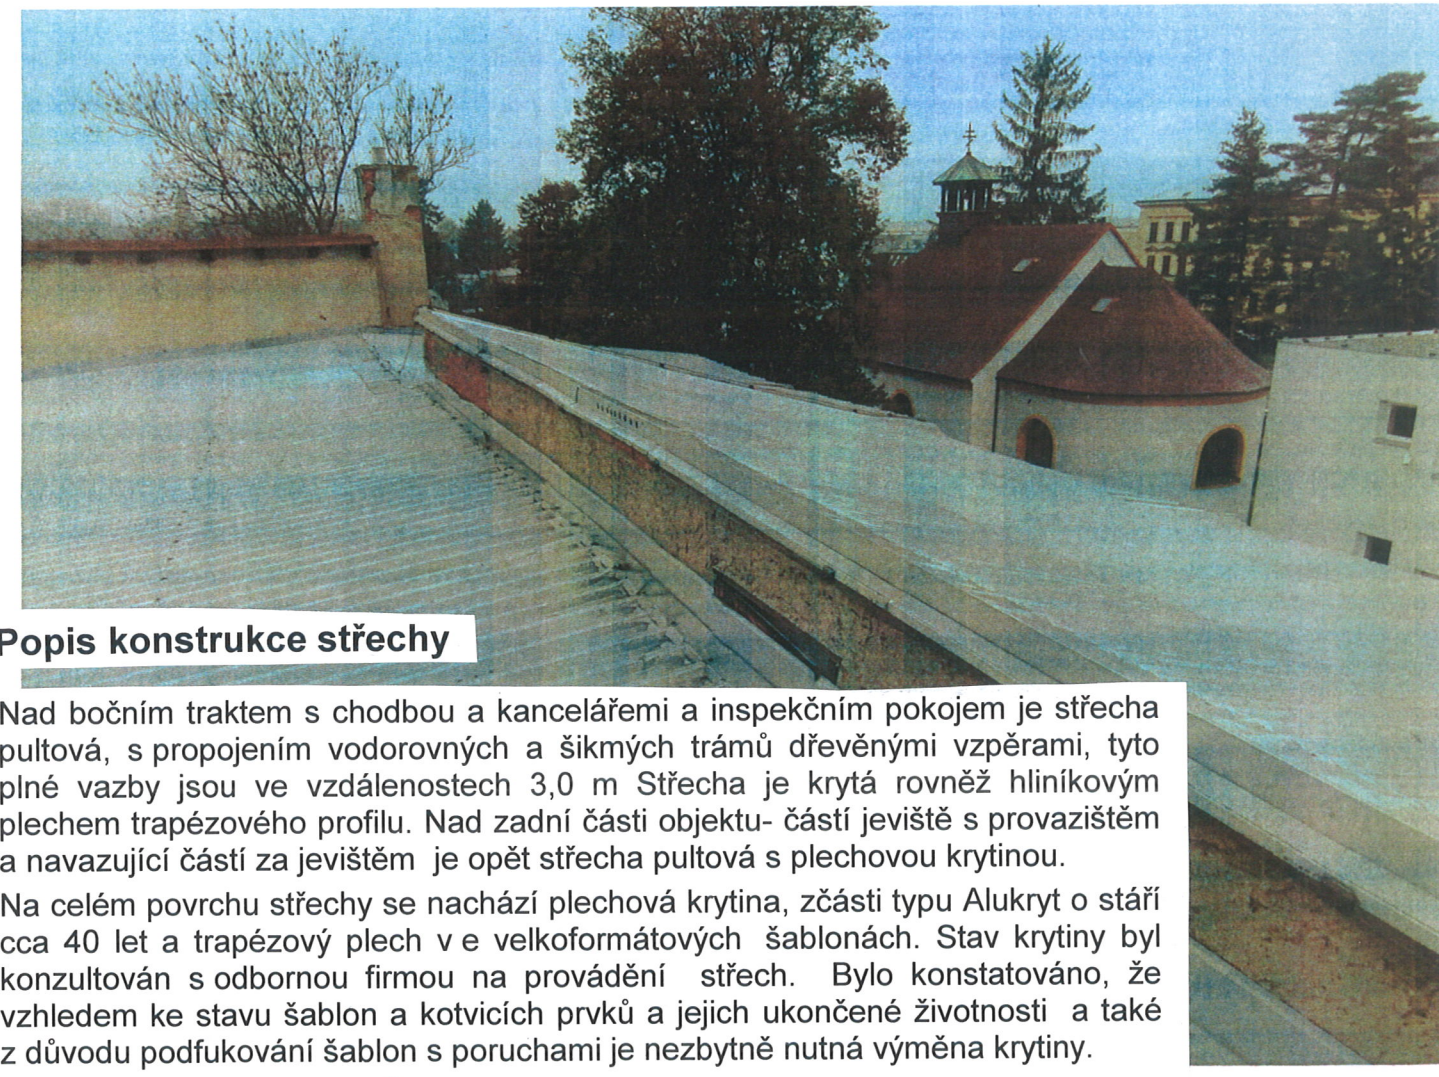
### Popis konstrukce střechy

Nad bočním traktem s chodbou a kanceláři a inspekčním pokojem je střecha pultová, s propojením vodorovných a šikmých trámů dřevěnými vzpěrami, tyto plné vazby jsou ve vzdálenostech 3,0 m. Střecha je krytá rovněž hliníkovým plechem trapézového profilu. Nad zadní částí objektu - částí jeviště s provaziskem a navazující částí za jevištěm je opět střecha pultová s plechovou krytinou.

Na celém povrchu střechy se nachází plechová krytina, zčásti typu Alukryt o stáří cca 40 let a trapézový plech v e velkoformátových šablonách. Stav krytiny byl konzultován s odbornou firmou na provádění střech. Bylo konstatováno, že vzhledem ke stavu šablon a kotvicích prvků a jejich ukončené životnosti a také z důvodu podfukování šablon s poruchami je nezbytně nutná výměna krytiny.
