SOUPIS NEDOSTATKŮ

STAVEBNĚ-TECHNICKÝ PRŮZKUM:

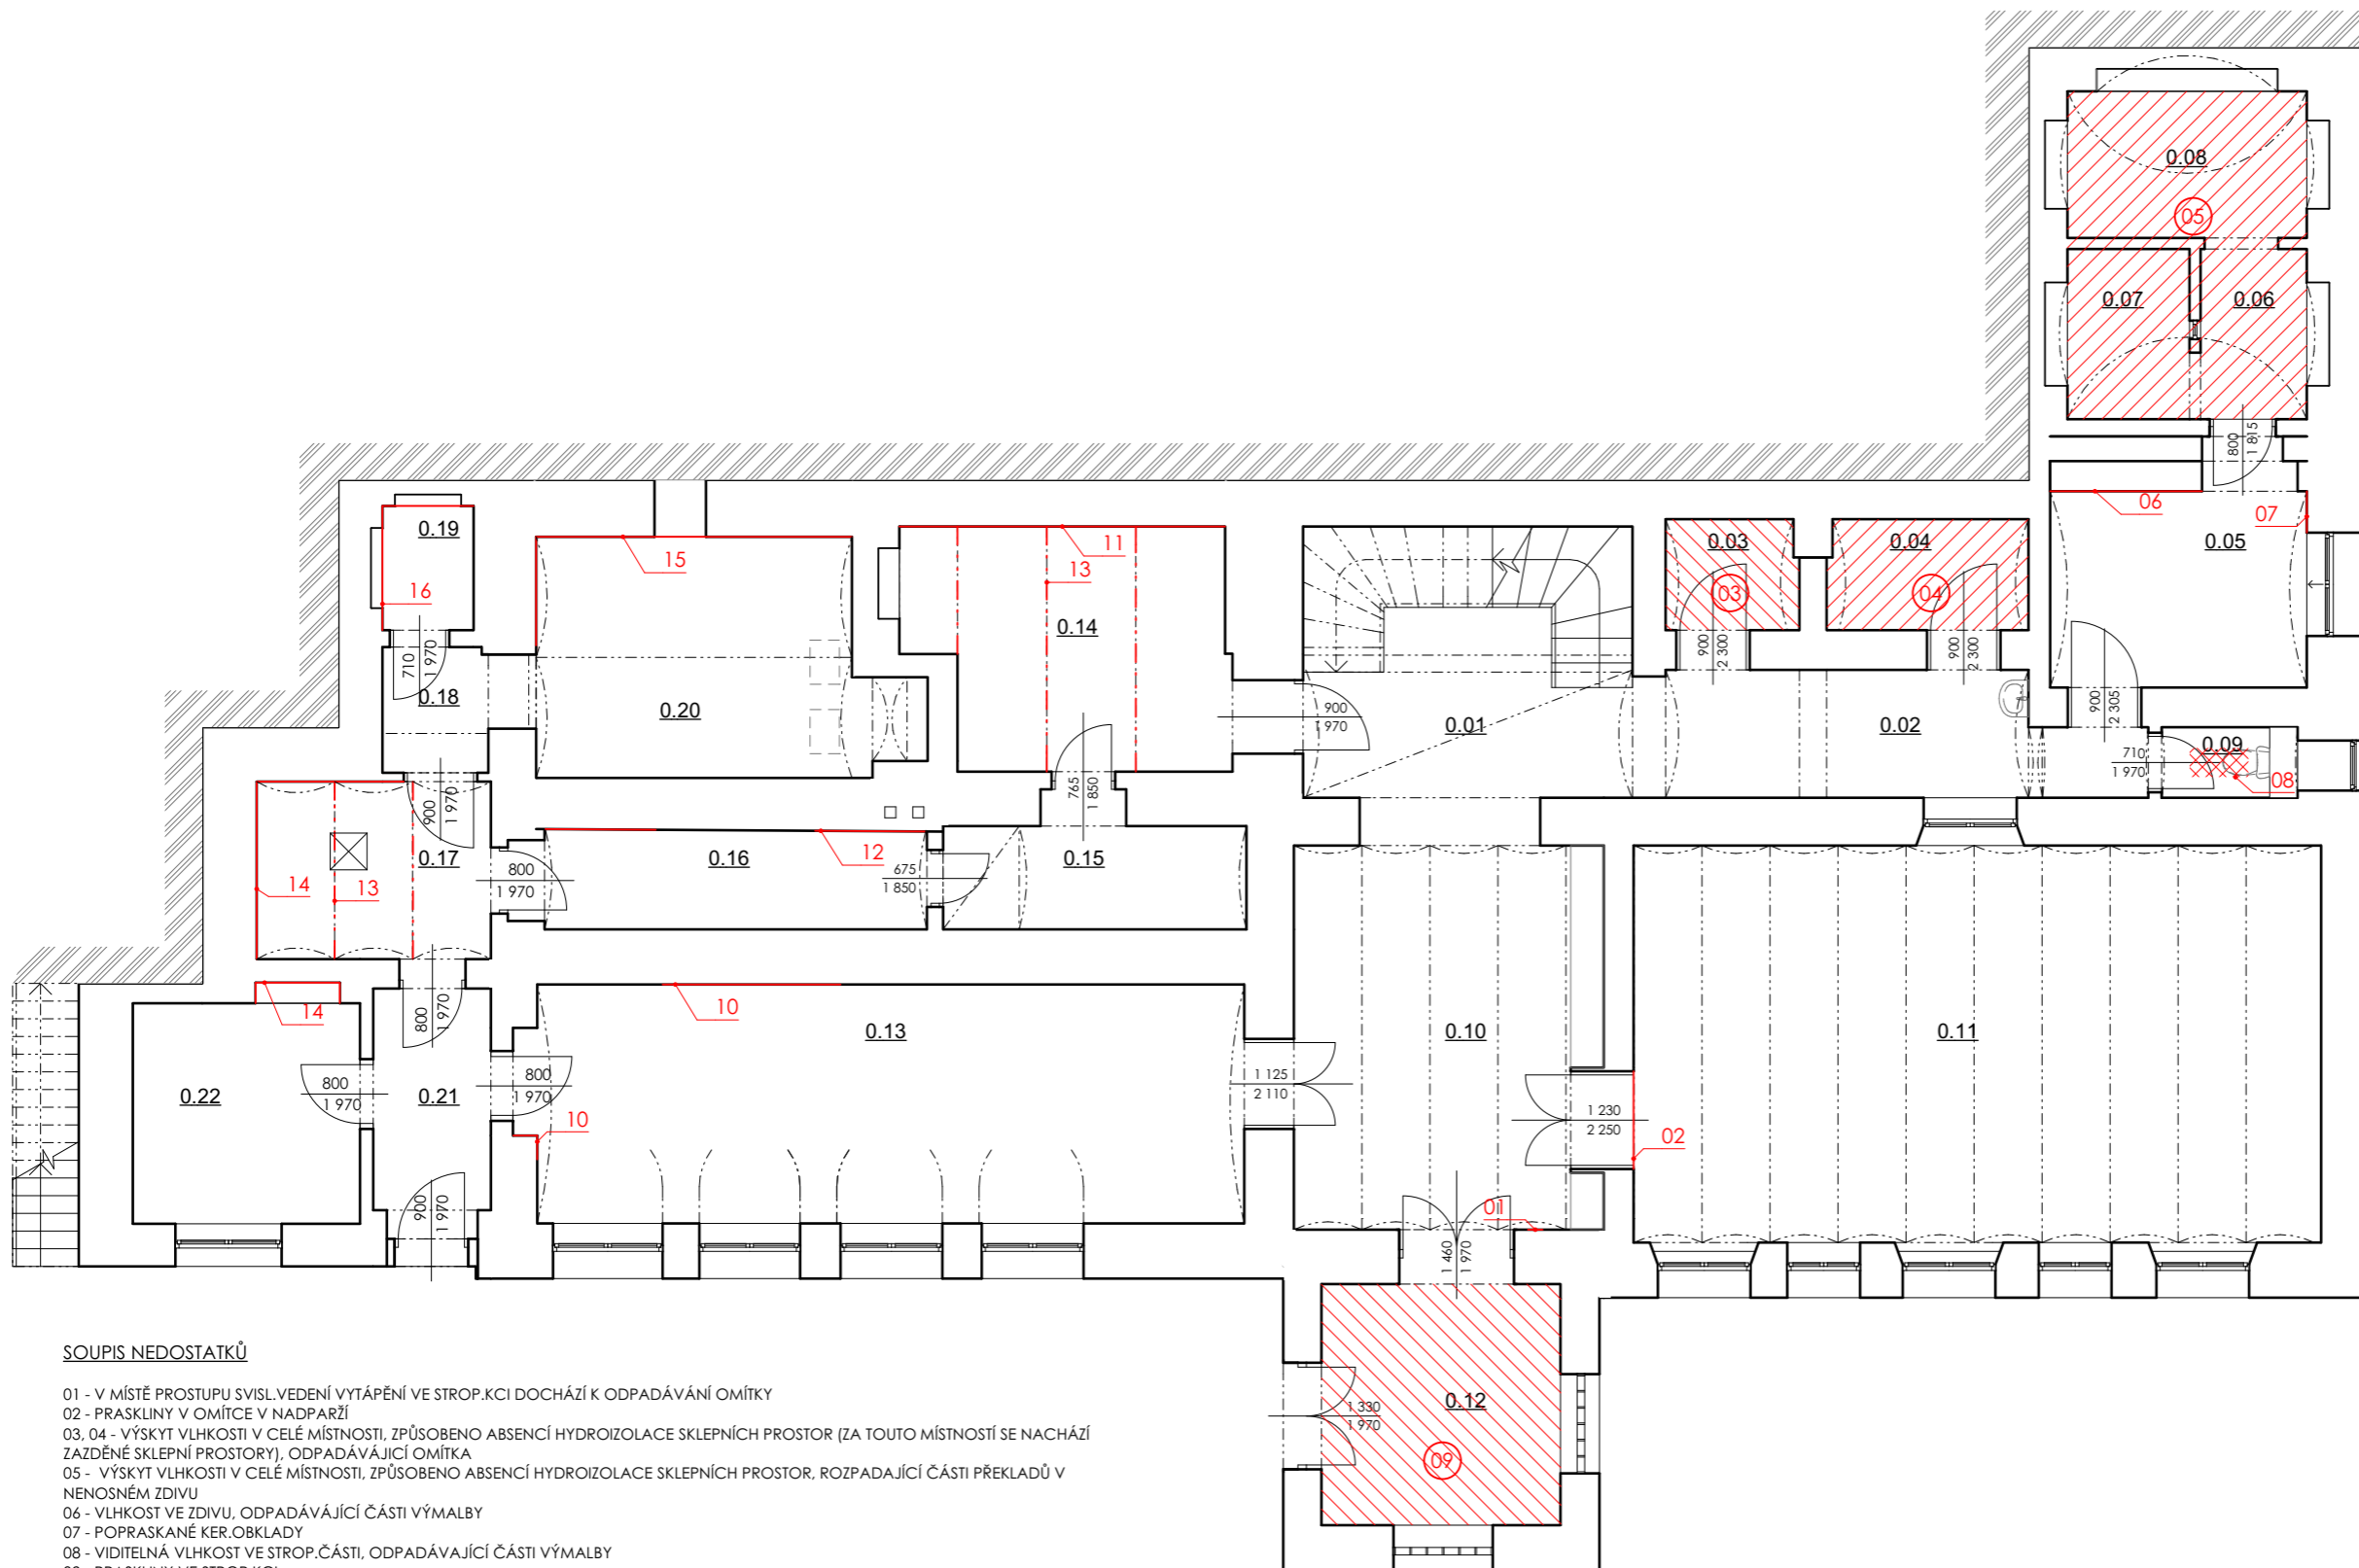
- 01 - V MÍSTĚ PROSTUPU SVISL. VEDENÍ VYTÁPĚNÍ VE STROP.KCI DOCHÁZÍ K ODPADÁVÁNÍ OMÍTKY
- 02 - PRASKLINY V OMÍTCE V NADPARŽÍ
- 03, 04 - VÝSKYT VLHKOSTI V CELÉ MÍSTNOSTI, ZPŮSOBENO ABSENCÍ HYDROIZOLACE SKLEPNÍCH PROSTOR (ZA TOUTO MÍSTNOSTÍ SE NACHÁZÍ ZA ZDĚNÉ SKLEPNÍ PROSTORY), ODPADÁVÁJÍCÍ OMÍTKA

- 05 - VÝSKYT VLHKOSTI V CELÉ MÍSTNOSTI, ZPŮSOBENO ABSENCÍ HYDROIZOLACE SKLEPNÍCH PROSTOR, ROZPADAJÍCÍ ČÁSTI PŘEKLADŮ V NENOSNÉM ZDIVU
- 06 - VLHKOST VE ZDIVU, ODPADÁVÁJÍCÍ ČÁSTI VÝMALBY

- 07 - POPRASKANÉ KER.OBKLDY
- 08 - VIDITELNÁ VLHKOST VE STROP.ČÁSTI, ODPADÁVÁJÍCÍ ČÁSTI VÝMALBY
- 09 - PRASKLINY VE STROP.KCI
- 10 - NEROVNOST OMÍTEK
- 11 - PLÍSEŇ NA SDK PŘEDSTĚNĚ (ZA TOUTO MÍSTNOSTÍ NEIZOLOVANÁ SKLEPNÍ ČÁST)

- 12 - NEROVNÉ VYZDĚNÍ STĚNY A TAKÉ NEROVNÉ PROVEDENÍ OMÍTEK
- 13 - PROSTUP KOROZE OCEL.NOSNÍKŮ PŘES VÝMALBU
- 14 - VLHKOST, PRASKLINY V OMÍTCE
- 15 - ODLUPOVÁNÍ VÝMALBY, PLÍSEŇ NA STĚNÁCH

- 16 - VLHKOST VE SPODNÍ ČÁSTI STĚNY, SRÁŽEJÍCÍ VODA NA PODLAZE

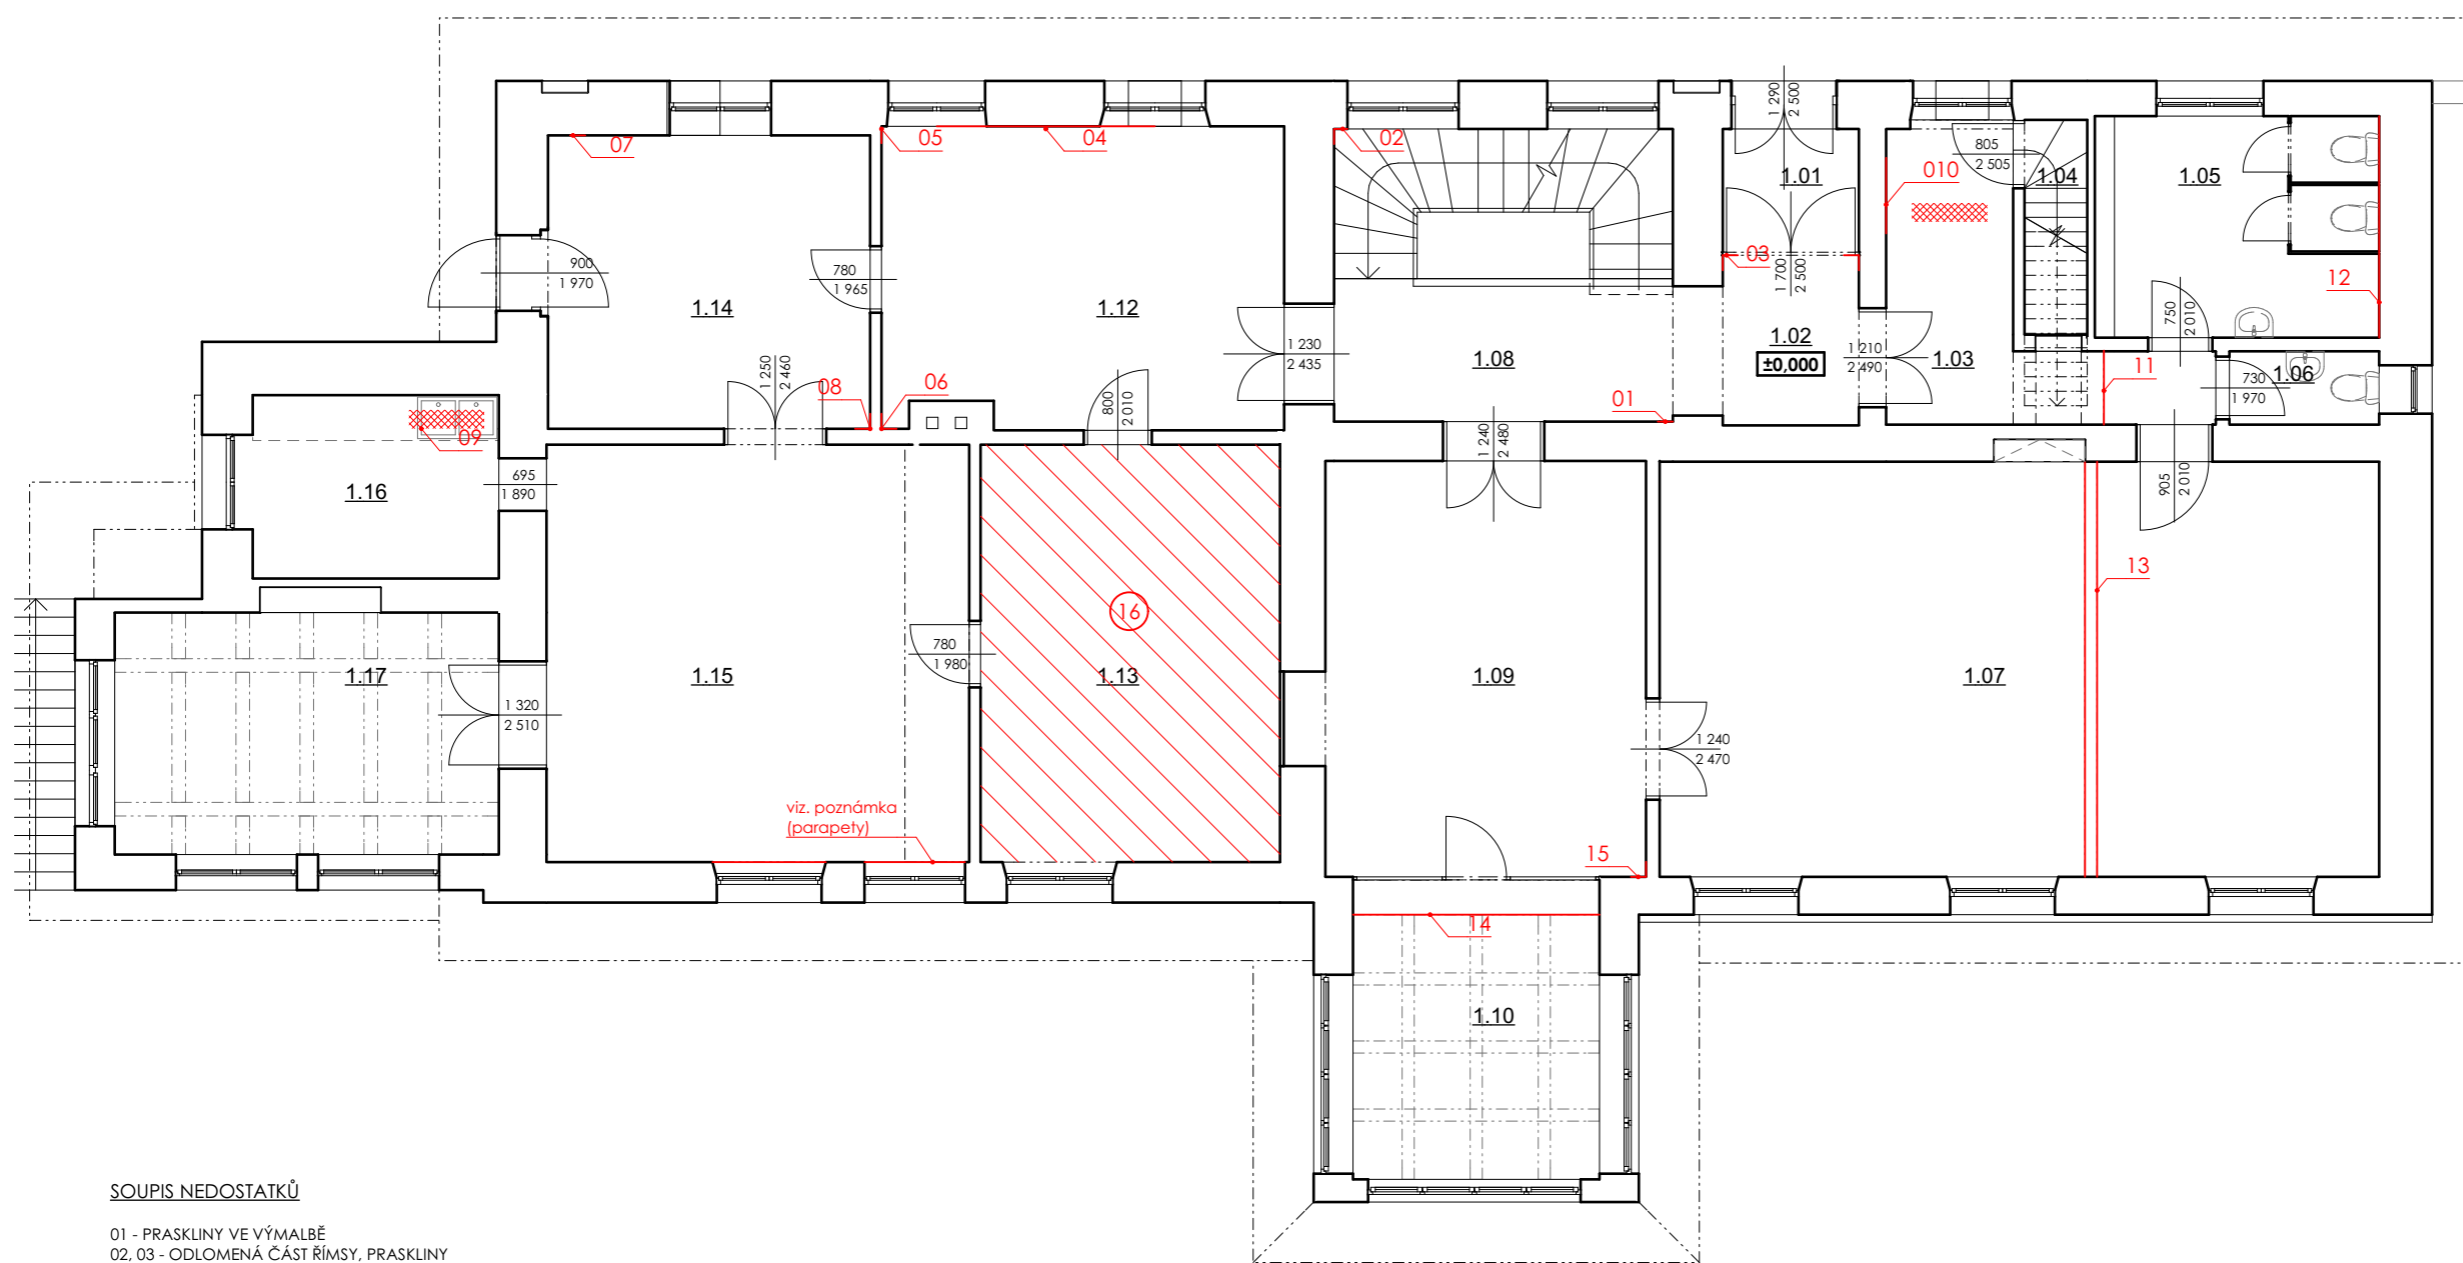
- 01 - PRASKLINY VE VÝMALBĚ
- 02, 03 - ODLOMENÁ ČÁST ŘÍMSY, PRASKLINY
- 04 - VÝSKYT VLHKOSTI, $v=200$ mm, MAPY NA VÝMALBĚ
- 05 - V MÍSTĚ PROSTUPU VODOROVN. VEDENÍ VYTÁPĚNÍ VE STĚNĚ JE NEROVNÁ PLOCHA JÁDR.OMÍTKY A ODPADÁVAJÍCÍ OMÍTKA
- 06, 08 - TRHLINA V ROHU
- 07 - V MÍSTĚ PROSTUPU SVISL. VEDENÍ VYTÁPĚNÍ VE STROP. KCI DOCHÁZÍ K ODPADÁVÁNÍ OMÍTKY
- 09 - VÝSKYT VLHKOSTIV PODHLEDU, MAPY NA VÝMALBĚ
- 10, 11, 12 - PRASKLINY VE VÝMALBĚ
- 13 - V PŘEDĚLOVACÍ STĚNĚ JE PO OBVODU Z OBOU STRAN PRASKLINA
- 14 - Z MEZER DŘEV STROPU VYPADÁVÁ STAV. MATERIÁL (ZPŮSOBENO SESYCHÁNÍM DŘEV. KCE)
- 15 - V MÍSTĚ PROSTUPU VODOROVN. VEDENÍ VYTÁPĚNÍ VE STĚNĚ JE NEROVNÁ PLOCHA JÁDR.OMÍTKY A ODPADÁVAJÍCÍ OMÍTKA
- 16 - V PODHLEDU SE ŠTUKATÉRSKOU VÝZDOBOU SE NACHÁZÍ MNOHO PRASKLIN A TRHLIN, JSOU I MÍSTA S ODPADNOUTOU ČÁSTÍ PODHLEDU

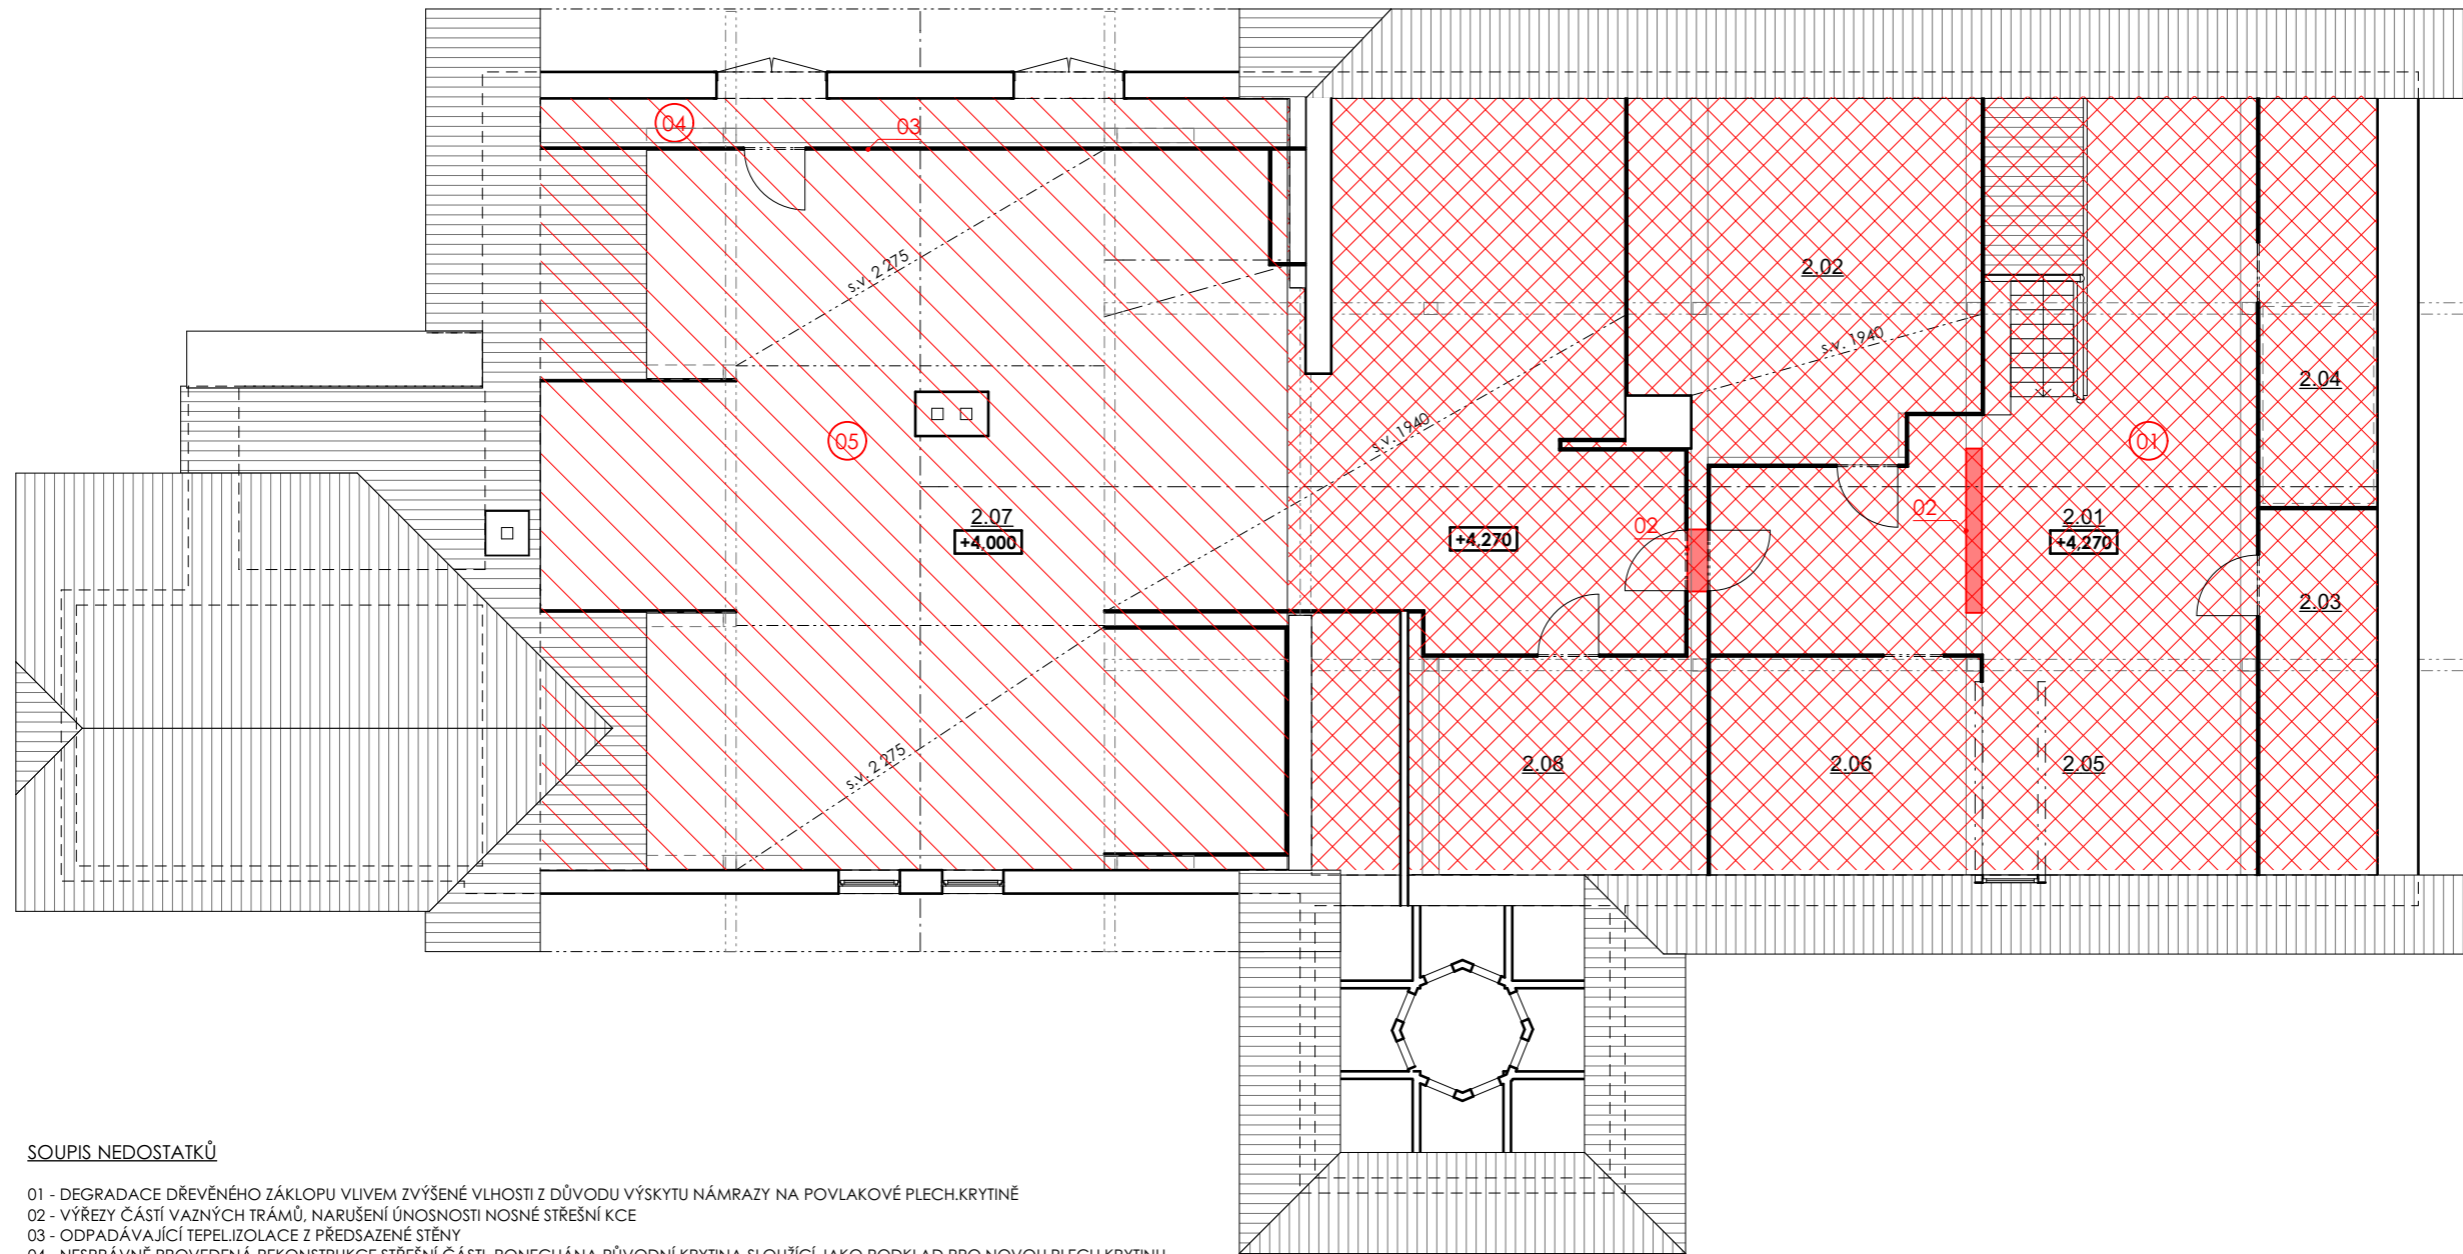
- 01 - DEGRADACE DŘEVĚNÉHO ZÁKLOPU VLIVEM ZVÝŠENÉ VLHOS TI Z DŮVODU VÝSKYTU NÁMRAZY NA POVLAKOVÉ PLECH.KRYTINĚ
- 02 - VÝŘEZY ČÁSTÍ VAZNÝCH TRÁMŮ, NARUŠENÍ ÚNOSNOSTI NOSNÉ STŘEŠNÍ KCE
- 03 - ODPADÁVAJÍCÍ TEPLOIZOLACE Z PŘEDSAZENÉ STĚNY
- 04 - NESPRÁVNĚ PROVEDENÁ REKONSTRUKCE STŘEŠNÍ ČÁSTI, PONECHÁNA PŮVODNÍ KRYTINA SLOUŽÍCÍ JAKO PODKLAD PRO NOVOU PLECH.KRYTINU
- 05 - NESPRÁVNĚ PROVEDENÉ ZATEPLENÍ PODKROVNÍCH PROSTOR NÁSLEDKEM NEDODRŽENÍ TECHNOLOG.PŘEDPISŮ

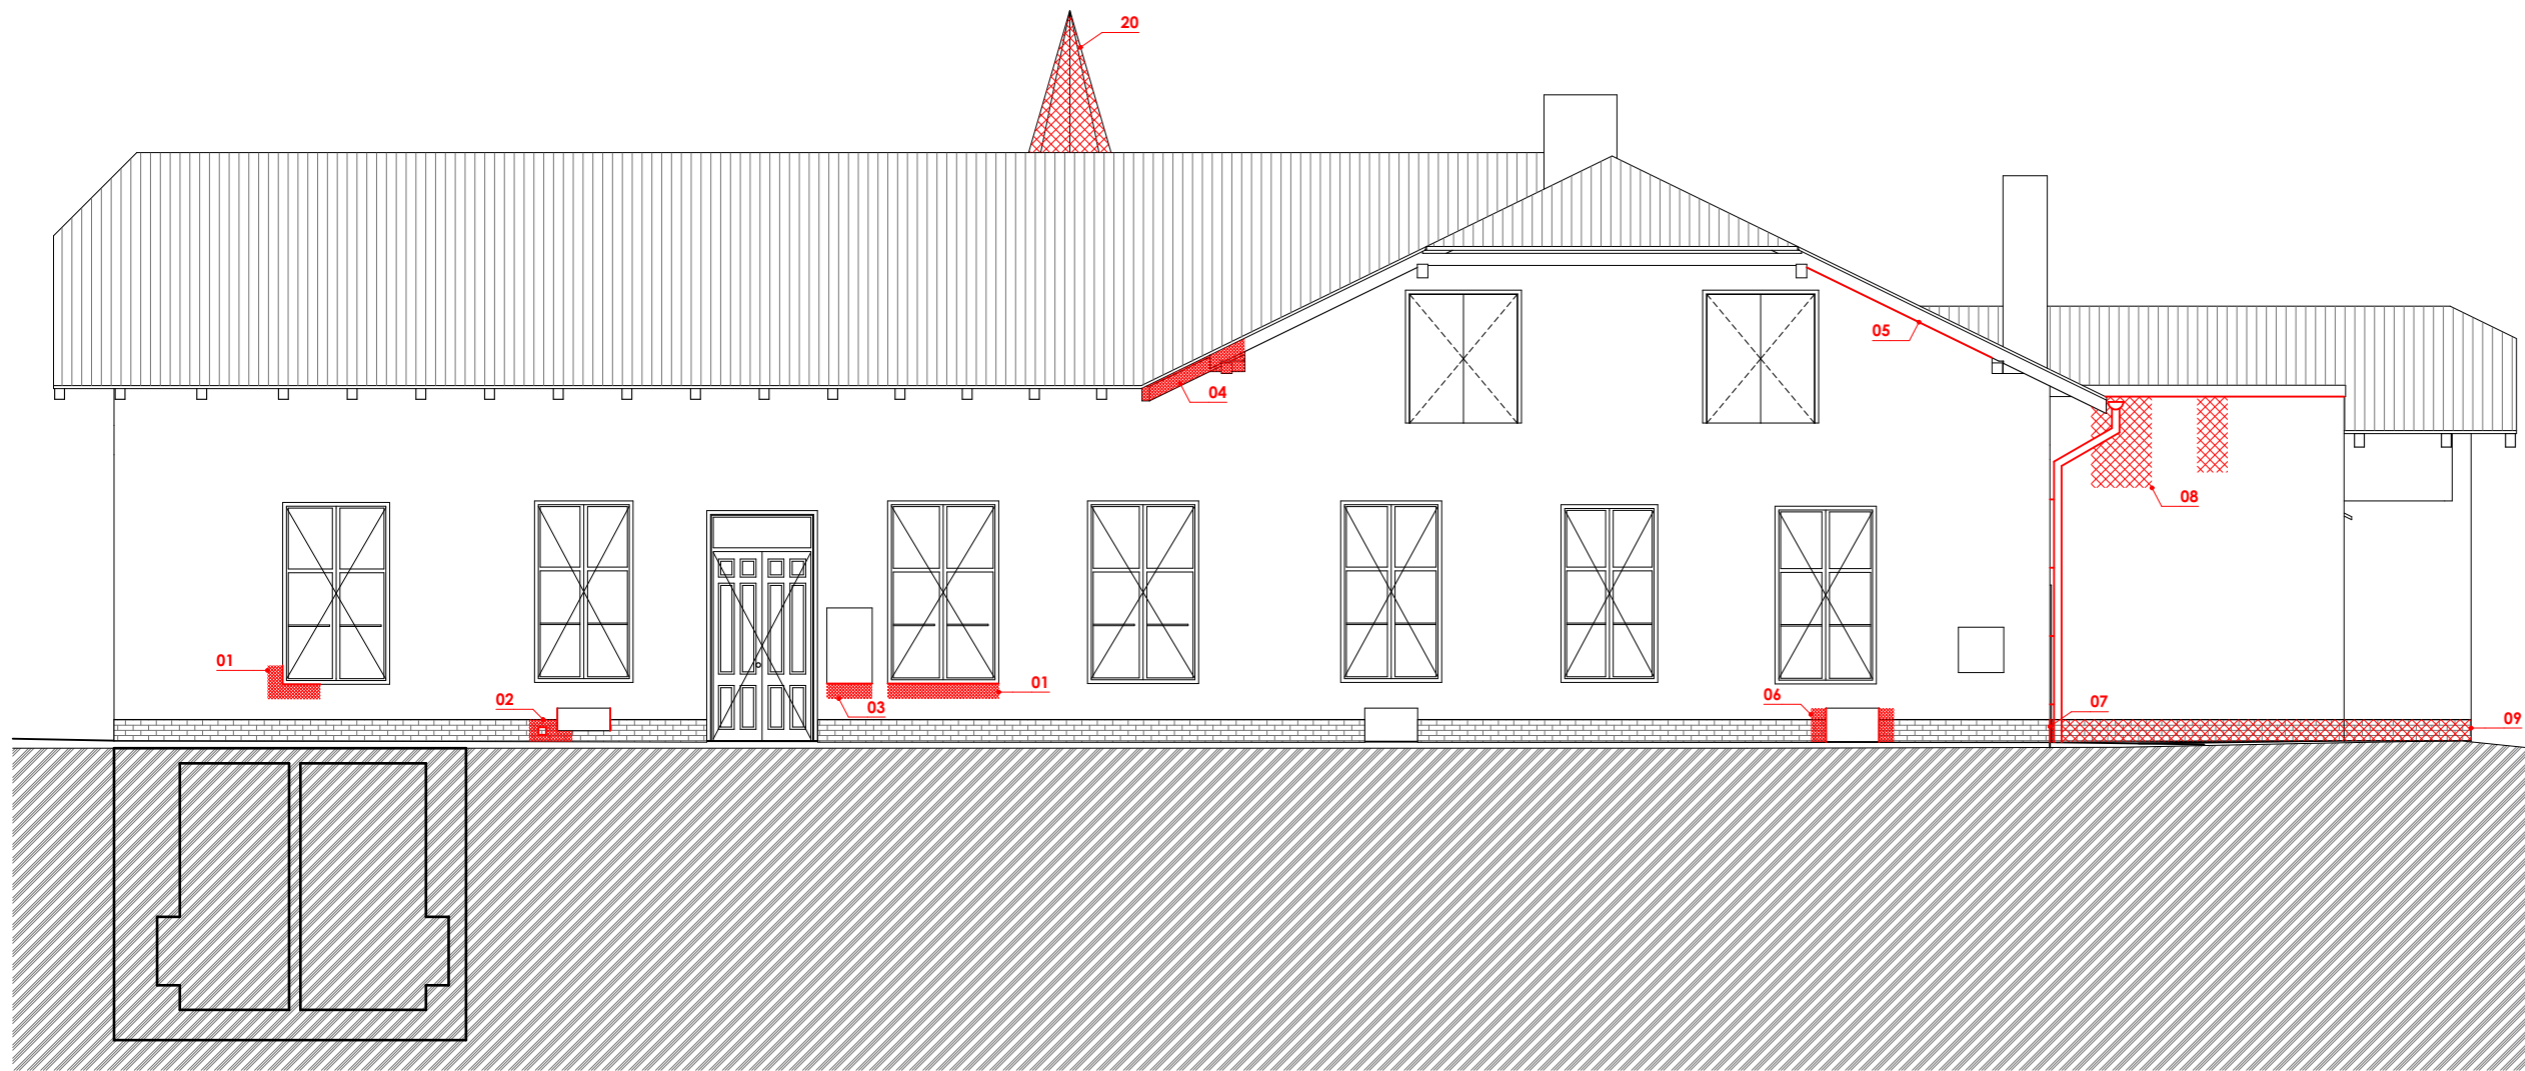
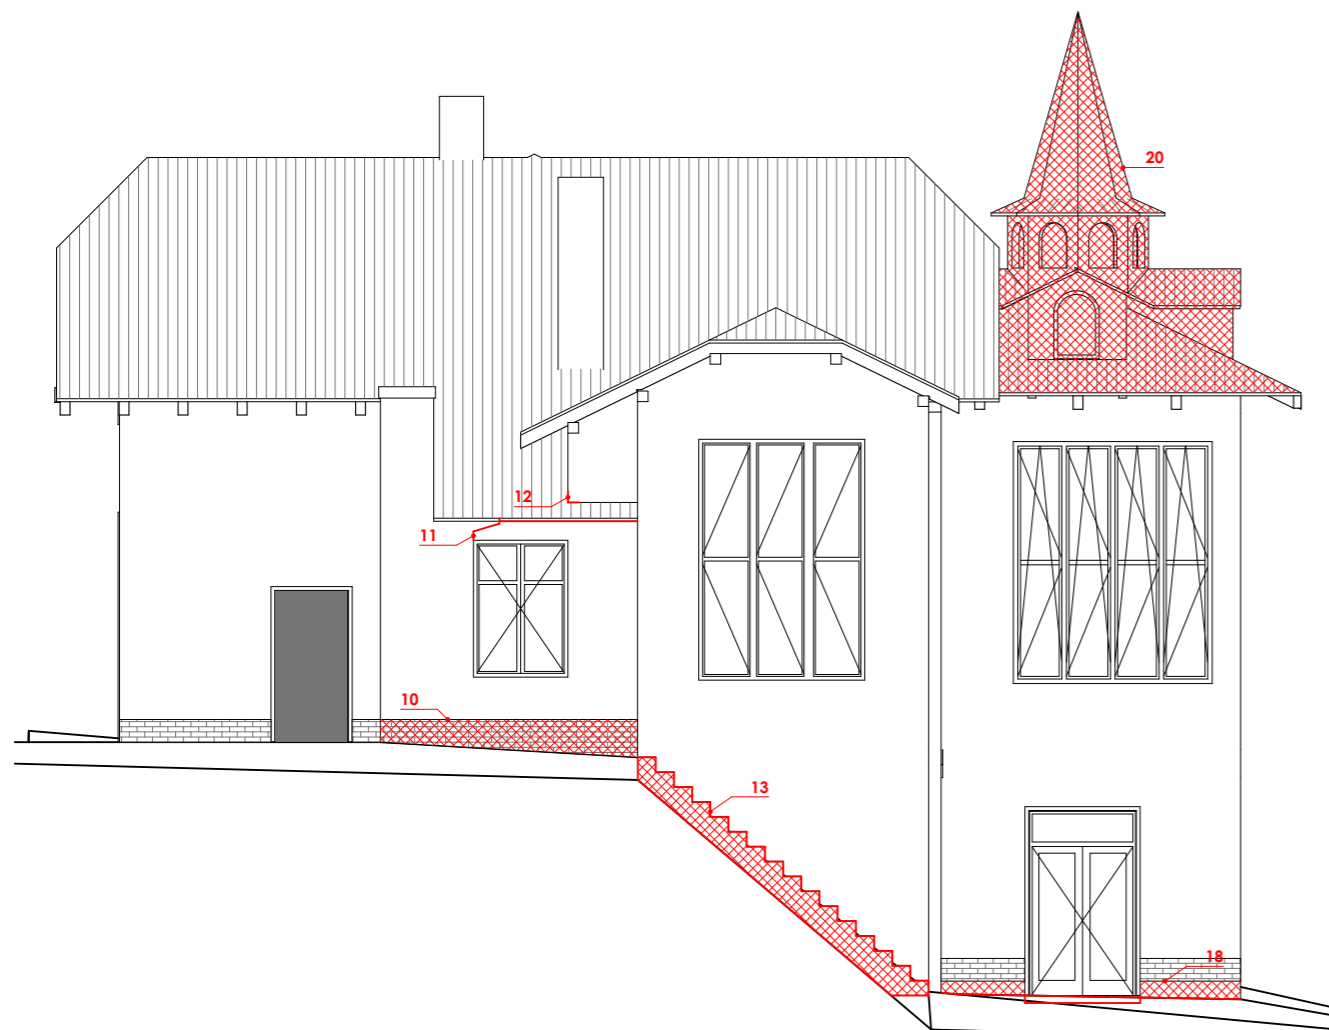
- 01 - NESOUDRŽNÁ OMÍTKA S PODKLADEM, VYPOUKLÁ ČÁST OMÍTKY
- 02 - CHYBĚJÍCÍ KER.OBKLADEK SOKLU, ODPADÁVAJÍCÍ ROH SKLEP.OKNA
- 03 - NEOMÍTNUTÁ ČÁST REVIZ.DVÍŘEK, TRHLINY NOVÁ/STÁVAJÍCÍ OMÍTKA
- 04, 05 - VIDITELNÉ VADY STŘEŠNÍ KCE A PODBITÍ ZPŮSOBENÉ ZATĚKÁNÍM DEŠŤ.VODY
- 06 - OTVOR MEZI ZDIVEM A SKLEP.OKNEM, OPADÁVÁNÍ OMÍTKY A KER.OBKLADEK SOKLU
- 07 - NEFUNKČNOST DEŠŤ.SVODU, VLVIV STÉKAJÍCÍ VODY NA SVISL.KCI
- 08 - STÉKAJÍCÍ DEŠŤ.VODA PO SVISL.KCI Z ČÁSTI ATKY
- 09, 10 - TRHLINY VE ZDIVU, ODPADÁVÁNÍ KER.OBKLADEK SOKLU
- 11 - TRHLINA VE ZDIVU V NADPRAŽÍ A NADOKENNÍ ŘÍMSE
- 12 - PORUCHA DŘEV.KCE PODHLEDU
- 13 - HAVARIJNÍ STAV VENKOVNÍHO SCHODIŠTĚ - SESUN JEDNOTLIVÝCH SCHOD.STUPŇŮ
- 18 - CHYBĚJÍCÍ ČÁSTI OMÍTKY SOKLU POD KER.OBKLADEK SOKLU, PROPAD CHODNÍKU PŘED VSTUPEM DO SUTERÉNU
- 20 - VIDITELNÉ VADY STŘEŠNÍ KCE A OPLÁŠTĚNÍ

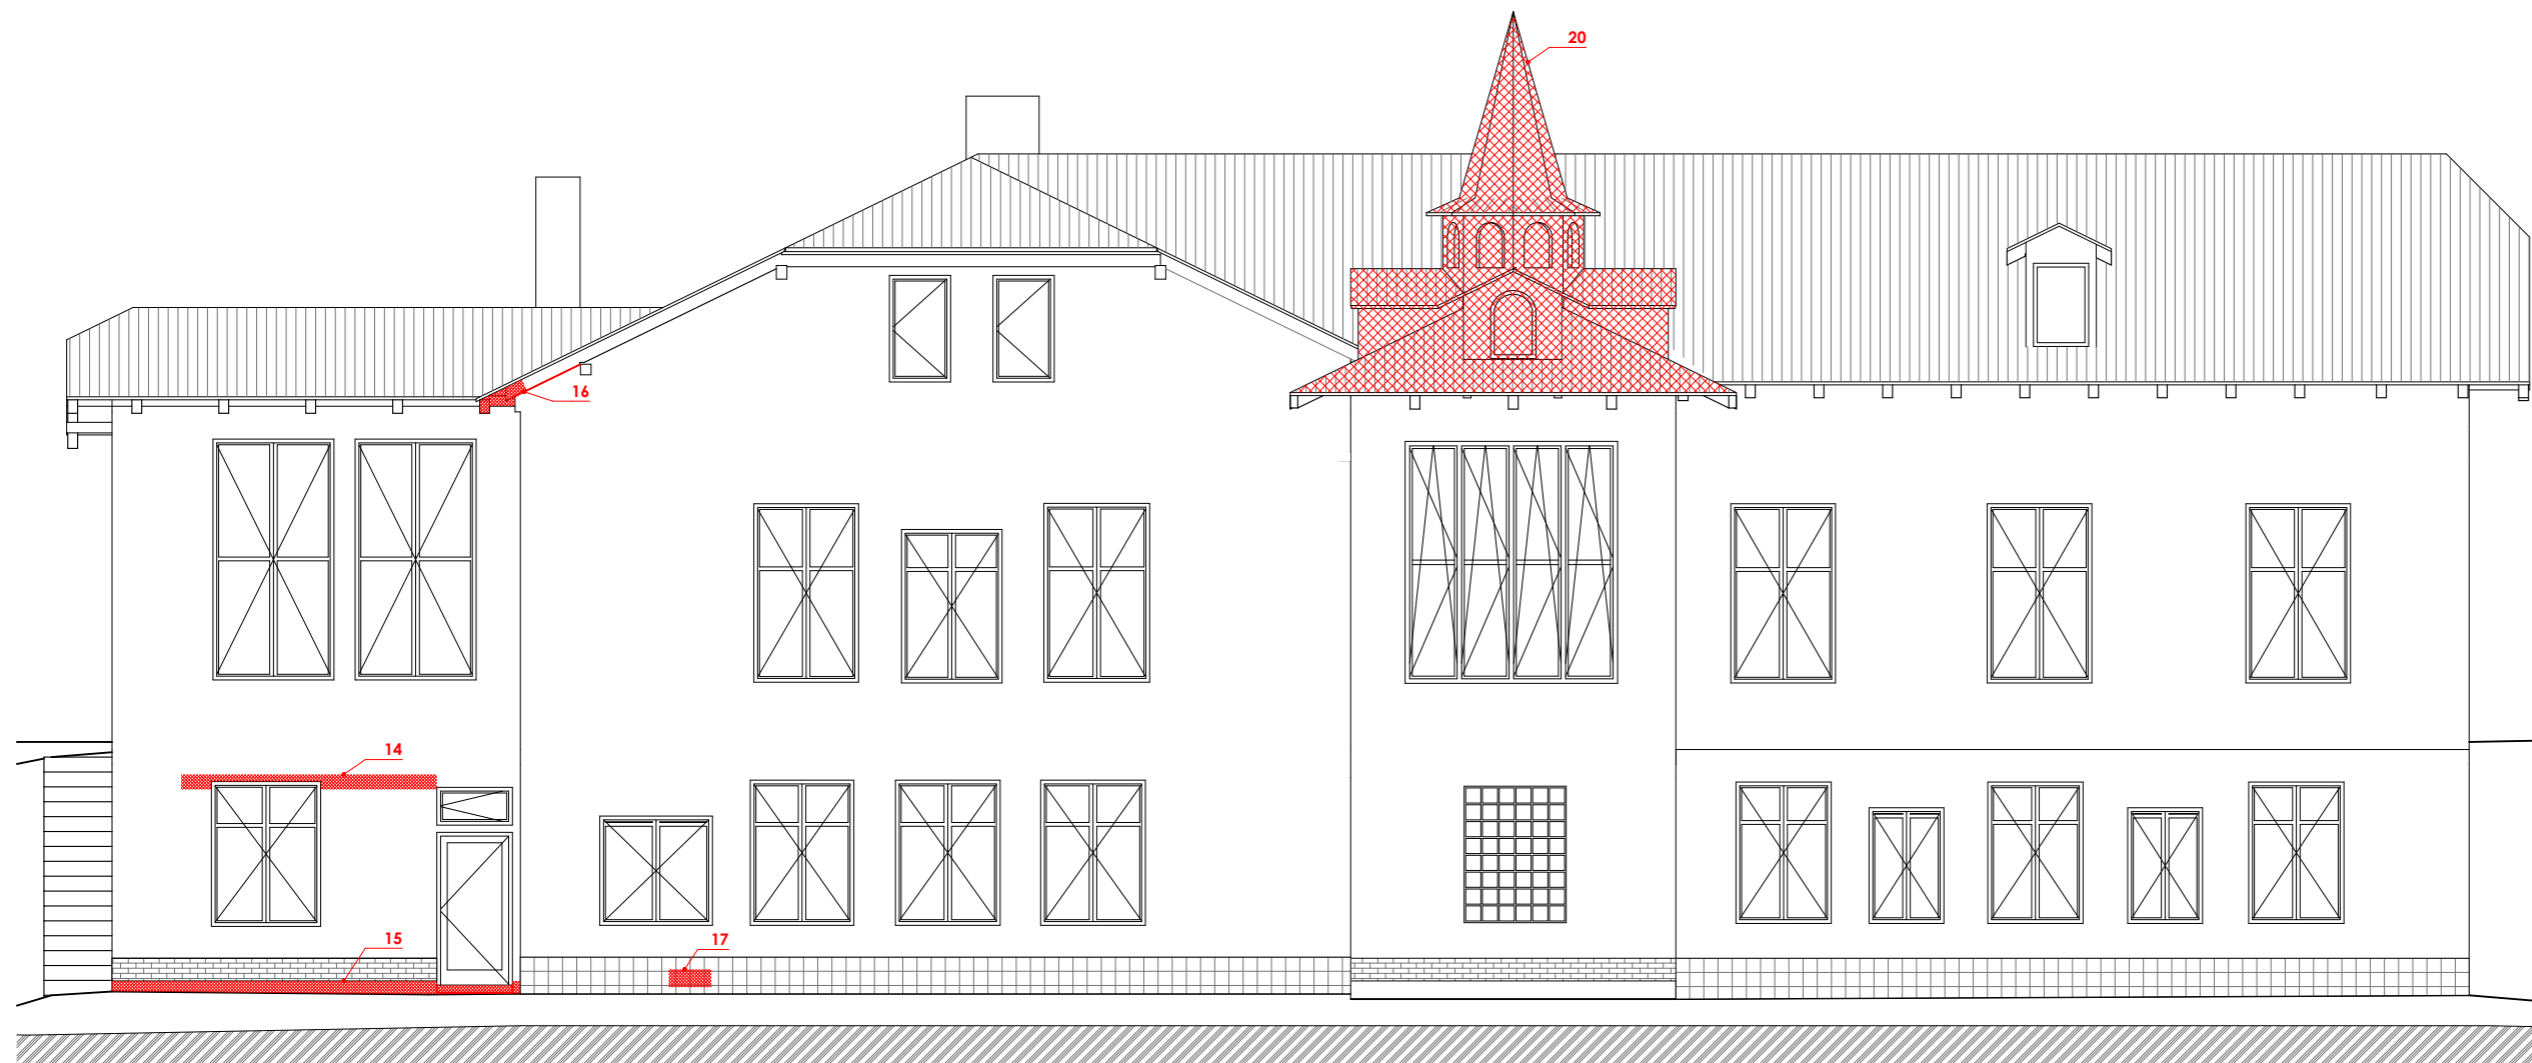
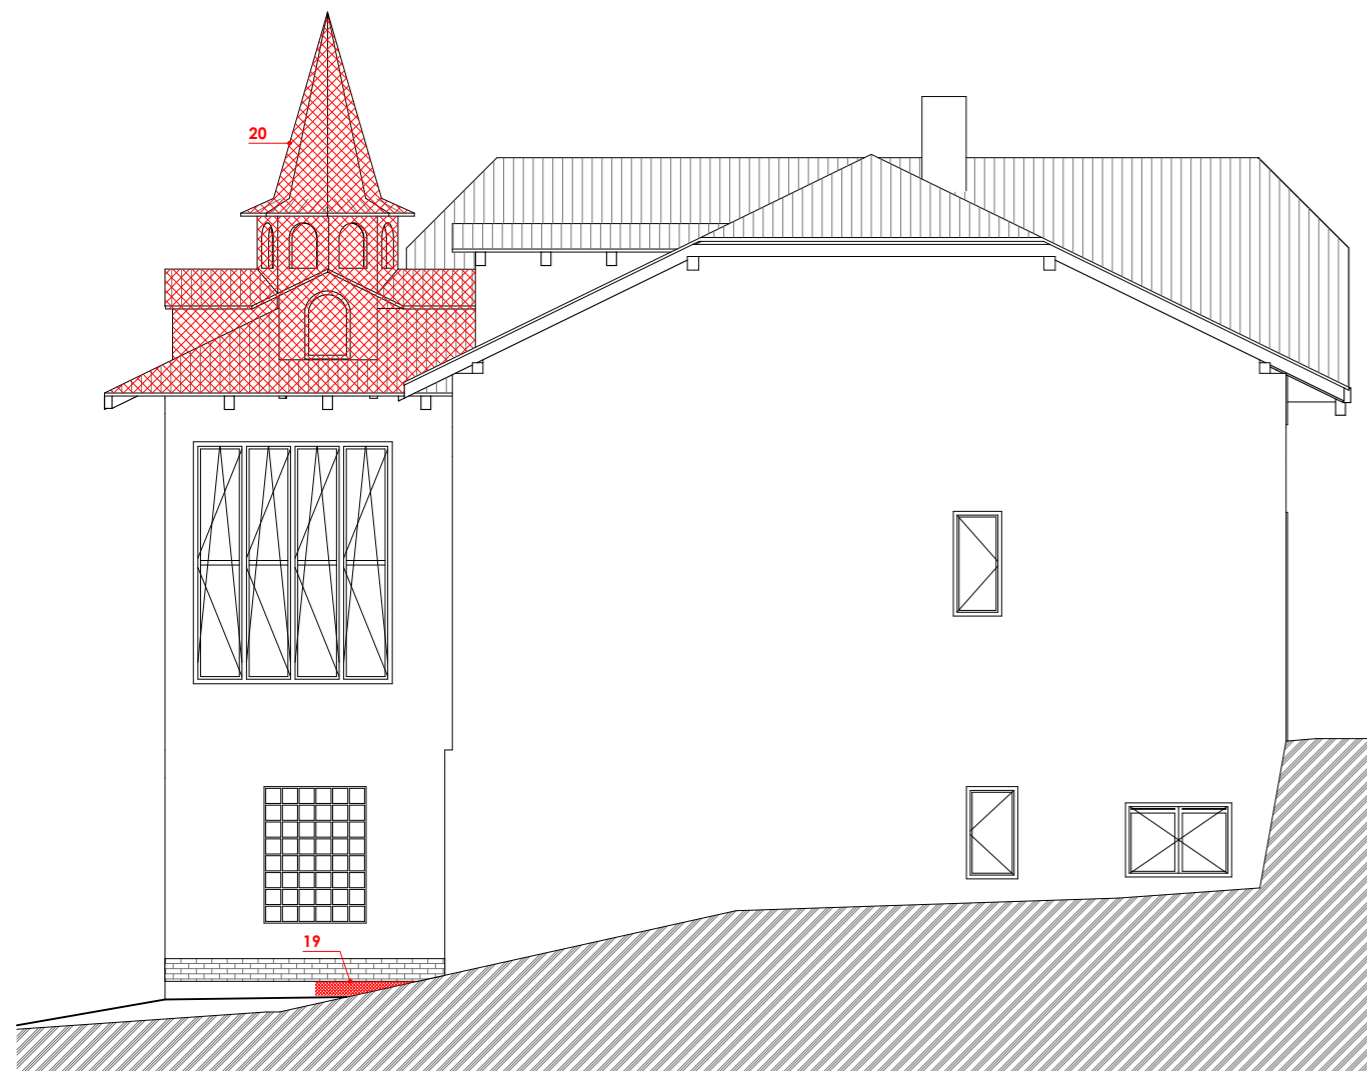
- 14 - OTOVR VE ZDIVU PO ODSTRANĚNÍ PŮVODNÍ KCE, CHYBĚJÍCÍ OMÍTKA
- 15 - CHYBĚJÍCÍ ČÁSTI OMÍTKY SOKLU POD KER.OBKLADEM SOKLU, PROPAD CHODNÍKU PŘED VSTUPEM DO SUTERÉNU
- 16 - VIDITELNÉ VADY NA DŘEV.STŘEŠNÍ KCI A PODBITÍ ZPŮSOBENÉ ZATĚKÁNÍM DEŠŤ.VODY
- 17 - CHYBĚJÍCÍ KER.OBKLADEY SOKLU
- 19 - TRHLINY VE ZDIVU, O CHYBĚJÍCÍ ČÁSTI OMÍTKY SOKLU POD KER.OBKLADEM SOKLU
- 20 - VIDITELNÉ VADY STŘEŠNÍ KCE A OPLÁŠTĚNÍ
